# Landlig eiendom med 12,9 mål tomt, dobbel garasje og strandlinje med egen strand!

## Rekvikveien 23

Befaringsdato: 08.07.2025

Rapportdato: 17.07.2025

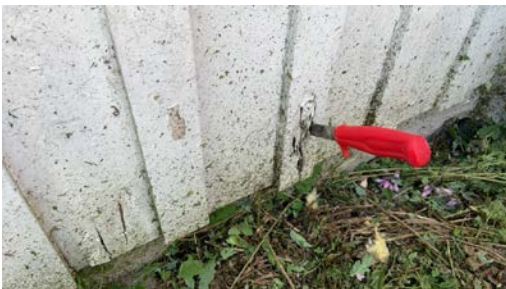
- Det er ingen eller liten lufting i nedre kant av kledning mot grunnmur.
- Det er påvist spredte råteskader i bordkledningen.
- Det er værslitt/oppsprukket trevirke/trepaneler.

Kledningen har behov for vedlikehold og enkelte bord eller deler av kledningen bør skiftes.

- Lokal utbedring/utskiftning bør utføres.

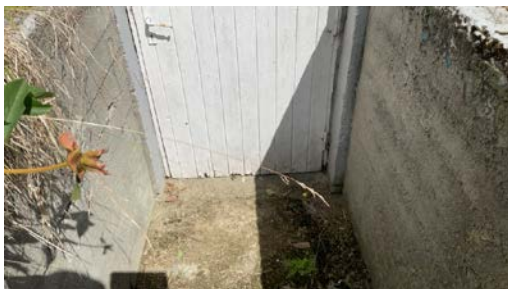
- Det er påvist dør(er) med fukt/råteskader.

- Døren(e) står foran utskiftning.

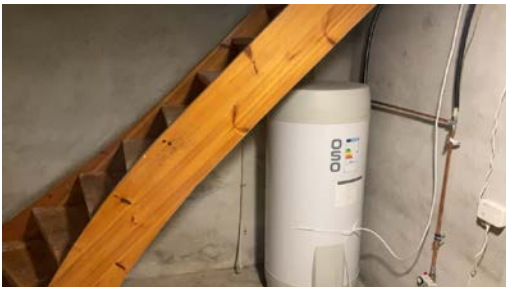
## TG 2 Innvendige trapper

Boligen har malt tretrapp.

- Det er ikke krav om utbedring av rekkverkshøyder opp til dagens krav.
- Håndløper bør monteres, men det var ikke krav på byggetidspunktet.

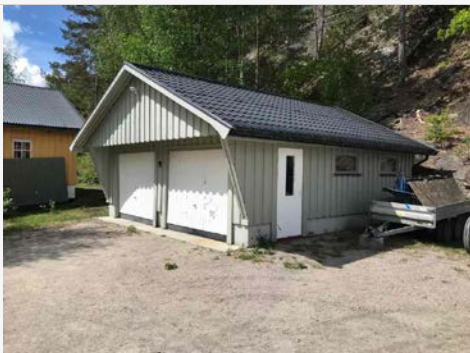
### Garasje

Bygning med relativt stor slitasje. Det må påregnes vedlikehold og oppgraderinger.
