# Krikkenveien 42

ATTRAKTIVT beliggende strandeendom, bestående av enebolig, sjøbod, flere uthus og brygger.

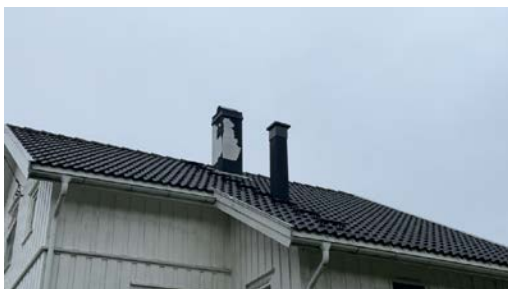
Det er registrert overflatebehandling som flasser og påbegynt rust på pipehatt, luftehatt og beslag.

Beslag, pipehatt og luftehatt står for utskiftning, da disse har flassende overflatebehandling og stedvis rust. Levetid oppbrukt.

Utsnitt beslag.

- Det må foretas tiltak for å lukke avviket.
- Det bør lages system for bortledning av vann fra taknedløp ved grunnmur.

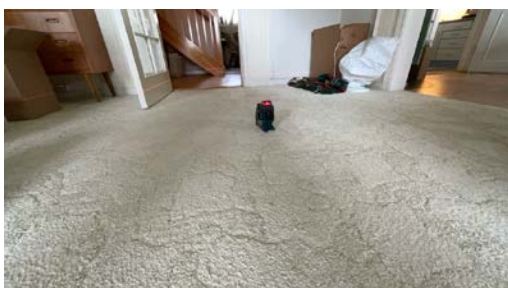
Høydeforskjeller kontrollert.

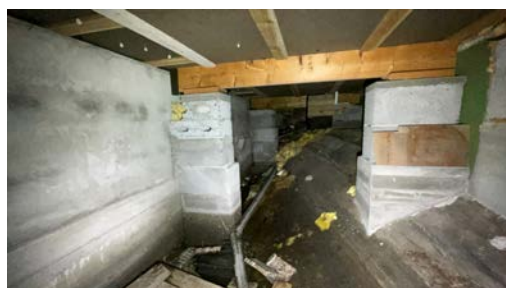
Det er registrert fukt i krypkjeller, stående vann.

Dette har gitt tegn til høy fuktighet mot etasjeskille fra krypkjeller.

Fukt i krypkjeller.

Det bør gjennomføres tiltak for å fjerne stående vann og redusere fuktigheten i krypkjelleren, samt undersøke og utbedre eventuelle skader på etasjeskillet.

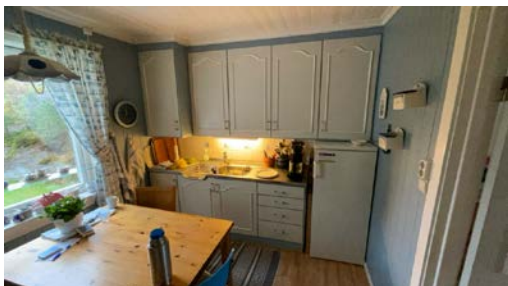
Utsnitt kjøkken.

Dersom utbedringer ikke gjennomføres, kan videre slitasje og skader oppstå, noe som kan redusere kjøkkenets funksjon og levetid.

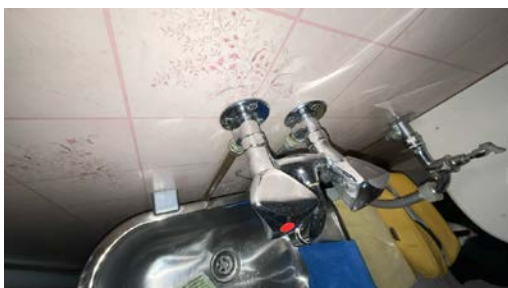
Utsnitt vannrør.

Koblinger med irr bør kontrolleres og eventuelt utbedres for å redusere risiko for lekkasje.

Siden mer enn halvparten av forventet brukstid er passert, bør det vurderes utskiftning av vannledningene for å unngå plutselige skader og vannlekkasjer.

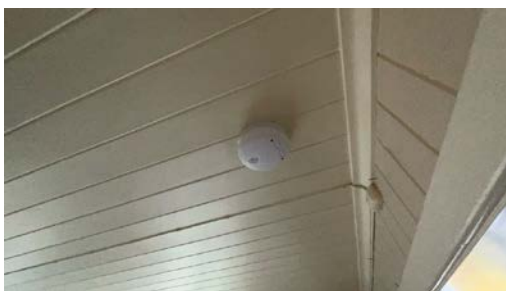
Brannslukningsapparat og røykvarslere registrert.

Røykvarsler.

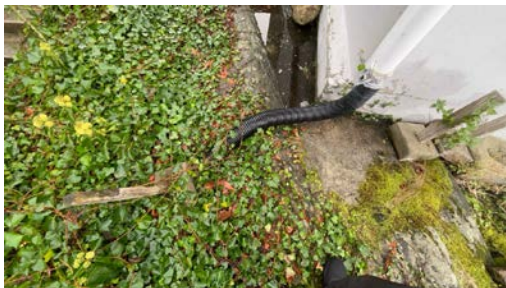
Konsekvensen av utilstrekkelig drenering og stående vann er økt risiko for fuktskader, råte og skader på bygningskonstruksjonen, samt forringet innneklima.

Drensrør i plast og stående vann.
