Smedbakkvegen 18, 2386 BRUMUNDDAL

**Meget attraktiv enebolig fra 2010 med alt på én flate, bergvarme og dobbeltgarasje. Usjenert og solrikt med fin utsikt!**

Befaringsdato: 02.09.2025

Rapportdato: 09.09.2025

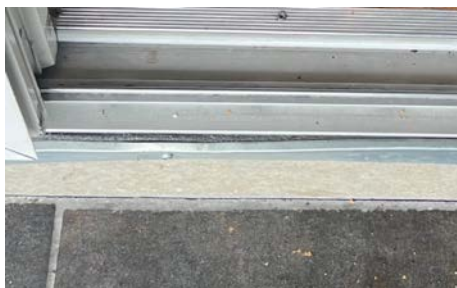
- Det er påvist avvik rundt innsettingsdetaljer.

Skade på beslag under døren utvendig.

Skade på beslag under døren.

- Det bør gjøres tiltak for å lukke avviket.

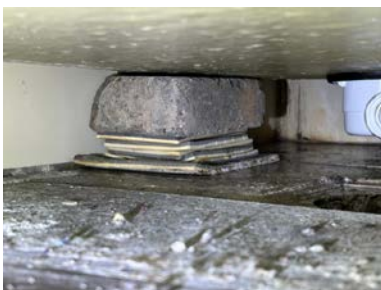
\* Våtrom > 1. Etasje > Bad 2 > Sanitærutstyr og innredning: Det er påvist andre avvik: Dusjkabinnet mangler ett ben, og er understøttet med fliser/belegningsstein i bakkant under dusjkabinettet.

Understøtting under dusjkabinett.

- Det må foretas tiltak for å lukke avviket.

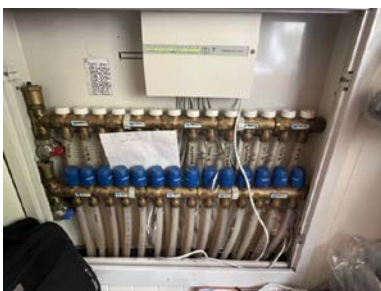
\* Tekniske installasjoner > Vannbåren varme: Det er påvist andre avvik: Røranlegg er montert i rørskap uten bunn, og det er ingen sluk i rommet. Sluk i tilstøtende rom (vaskerom). Rørskap skal være tette i bunn med ett sikkerhetsutløp - rør med avrenningsmulighet fra rørskapet til sikkerhetsutløp med mulighet for avrenning av eventuelt lekkasjevann til ett sluk. Siklemikken er en del av et dreneringssystem som er tilpasset dagens krav for drenering av fordelerskap for eventuelt lekkasjevann i rørskapet.

Rørskap - vannbåren gulvvarme.

For å lukke avviket må det etableres tett løsning/lekkasjesikring, og mulighet for avrenning av eventuelt lekkasjevann til sluk.
