Ruskåsvegen 45, 2340 LØTEN

**RUSKÅSVEGEN 45/BUDOR**

# Vedlegg

# Ruskåsvegen 45 2340 LØTEN

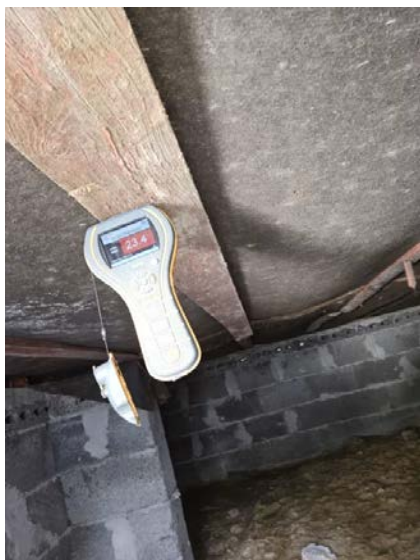
Bilde viser fuktmåling i krypkjeller.

Krypkjellere og kryprom er i hovedsak ikke tilgjengelig for inspeksjon. De delene av krypkjeller som var inspiserbare bar preg av å være utsatt for et fuktig klima. Det ble registrert manglende bruk av fuktsperre på grunnen og det ble ikke registrert utvendig fuktsperre på grunnmuren. Det ble foretatt fuktmåling (piggmåling) noe som viste forhøyede fuktverdier (23,4 vektprosent).

Basert på påviste avvik på inspiserbar krypkjeller kan det ikke utelukkes at andre kryprom også har liknende avvik.

Det bør etableres utvendig drenering rundt krypkjellere, samt etableres fuktsperre på grunnen. Jevnlig ettersyn av krypkjellere og kryprom anbefales.

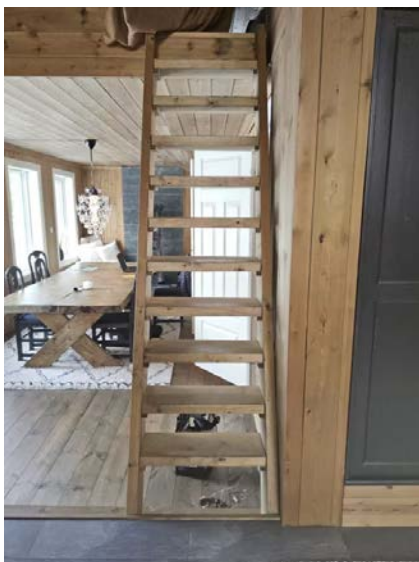
Bilde viser trapp.

Er det påvist andre avvik utover normal slitasje? Ja

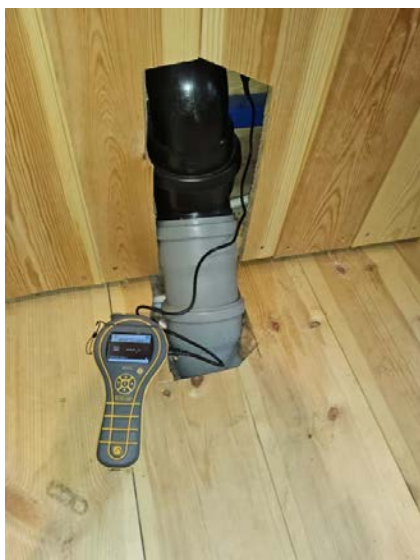
Bilde viser fuktmåling mot bad på teknisk rom.

Det er utført fuktmåling i vegg på teknisk rom. Undersøkelsen viser ingen tegn til skader eller fukt i konstruksjonen.

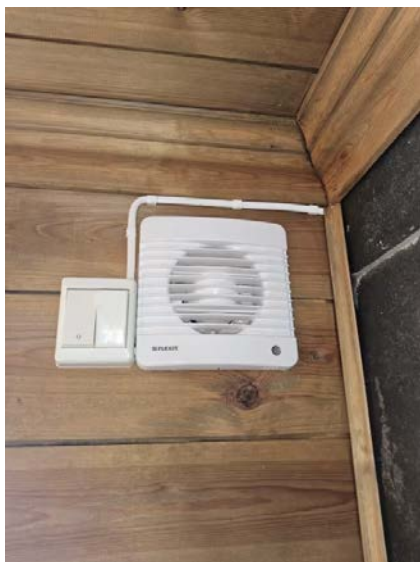
Bilde viser avtrekksvifte på bad.

Det registreres bevegelser i klemring, noe som kan medføre at vann trenger inn under membran og forårsaker skade i omkringliggende konstruksjoner.

Det er ikke benyttet membran i hele våtsonen. Forholdet kan medføre skade på overflater og konstruksjoner.
