Asnesveien 22, 3222 SANDEFJORD

**Lækker enebolig med sjøutsikt,  
peis, solcellepanel og moderne  
komfort - perfekt for den  
kvalitetsbevisste familien!**

| Tilstandsrapport ..... | 74 |

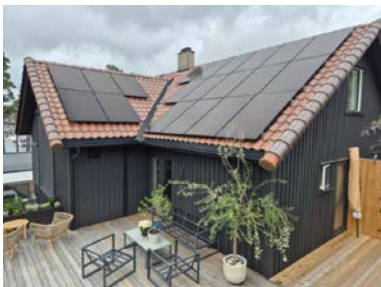
Siden taket (takkonstruksjon, takteking og skorstein) kun er observert fra takfot i stige, er vurderingen begrenset av dette. Det er ikke sikkerhetsmessig forsvarlig å bevege seg ut på taket. Selv om det ikke er avdekket skader under befaringen, betyr ikke dette at det ikke foreligger skader som en besiktigelse på taket kan avdekke. Vær oppmerksom på denne risikoen. En undersøkelse på taket kan utføres av en fagperson under tilstrekkelige sikkerhetsforhold.

Tak som kan medføre fare for snøras bør sikres med snøfangere eller tilsvarende tiltak for å redusere risikoen for personskade eller skade på eiendom og omgivelser. Løst belegg og avflassing på gradrenne bør utbedres for å forhindre lekkasjer og videre forringelse av takets funksjon. Tidspunkt for utskifting av gradrenner nærmer seg, og det bør vurderes utskifting for å unngå fremtidige skader og funksjonssvikt.

**Kostnadsestimat: 10 000 - 50 000**

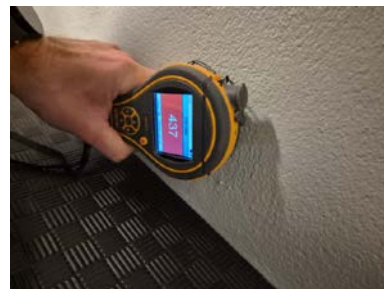
Målt

Det ble med fuktindikator registrert noe høye fuktverdier/fuktforskjeller på synlige murflater.

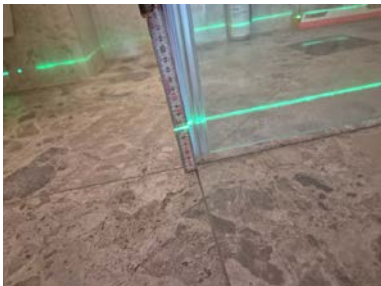
- Til tross for avviket i fall/høydeforskjell til sluk, vil gulvet fortsatt kunne lede vann mot sluket, men med redusert effektivitet. Dette kan potensielt øke risikoen for vannansamling i enkelte områder av badet.

Helt flatt gulv fra ytterhjørne av dusjvegg...

Det er lite økonomisk og utføre tiltak da bad fungerer med dagens avvik, men det vil ligge vann inntil dusjvegger da det her er tilnærmet flatt fall mot sluk.
