Lunderveien 1, 1960 LØKEN

Koselig småbruk med stabbur, anneks og hovedhus. Tomt på 3,6 mål med låve og dobbelgarasje. Landlig, nær marka og buss!

Befaringsdato: 20.01.2025 Rapportdato: 28.01.2025 Oppdragsnr.: 11763-25005 Referansenummer: QK3451

Autorisert foretak: KA Bygg og Takst AS

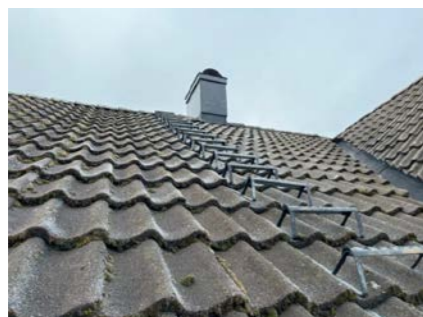
Slitt og mosegrodd takstein

Overvåk tilstanden jevnlig. Nøyaktig tidspunkt for utskiftning er vanskelig og si noe om, men tidspunkt for utskiftning av taktekking/undertak bør gjøres innen kort tid.

Kostnadsestimat: 100 000 - 300 000

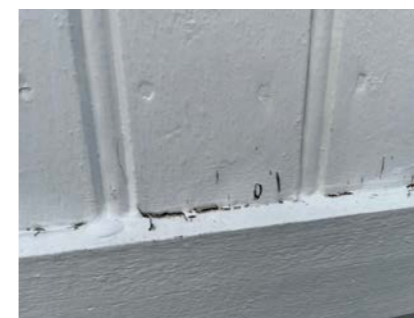
- Utvendig > Veggkonstruksjon: Det er ingen eller liten lufting i nedre kant av kledning mot grunnmur. Det er påvist spredte råteskader i bordkledningen. Det er spredte råteskader i kledning. Antatt oppstått grunnet kledning er satt tett mot vannbrett/list i nedre kant av kledning. Det er ikke funnet luftespalte i nedre kant av kledning.

Råteskade i nedre kant av kledning.

Kostnadsestimat: 50 000 - 100 000

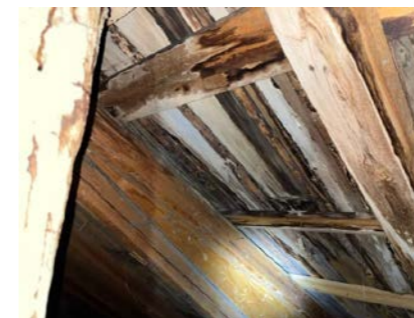
- Utvendig > Takkonstruksjon/Loft: Det er begrenset/dårlig ventilering av takkonstruksjonen. Det er påvist avvik rundt gjennomføringer i takflaten. Det er begrenset/manglende luftespalte i skråhimlinger mot undertak og manglende ventiler i gavler for lufting av kaltloft. Det er sot-renner i undertak på nedside av pipe.

Skjolder i undertak ved pipe.

Det bør gjøres nærmere undersøkelser av årsak til sot-renner ved pipe. Det må etableres bedre lufting av kaltloft. Det tas spesifikt forbehold om at prisestimat er kun for undersøkelser og etablering av ventiler i gavler for bedre lufting.

Kostnadsestimat: Under 10 000

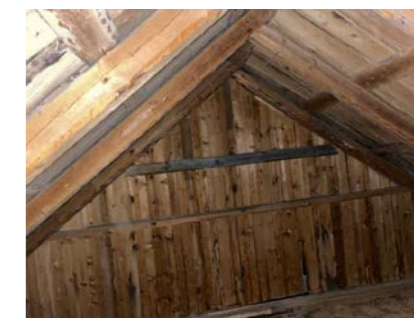
Manglende ventilering av kaltloft.

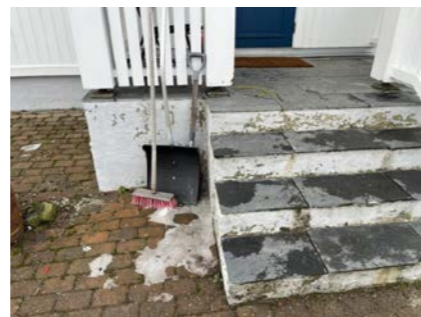
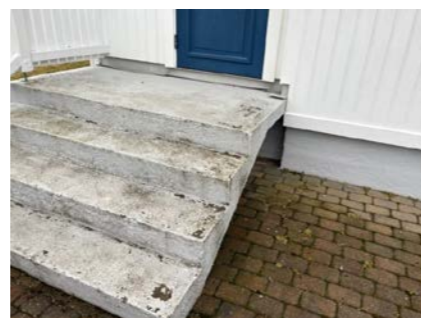
- Utvendig > Utvendige trapper: Det er ikke montert rekkverk. Det er påvist andre avvik: Det er manglende rekkverk på en side av trapp. Skiferflis

Manglende rekkverk.

Det må påregnes utbedring av fliser og rekkverk må monteres.

Kostnadsestimat: 10 000 - 50 000

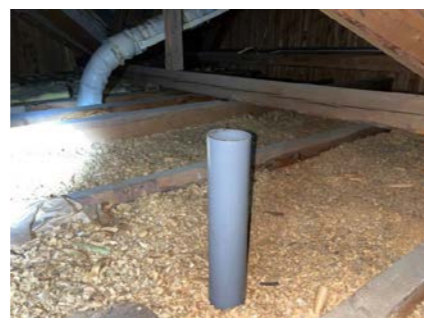
Lufterør avløp avsluttet på loft

Lufterør må føres over tak. Det kan medføre kondensskader på kaltloft ved dagens løsning.

Kostnadsestimat: 10 000 - 50 000
