Niels Juels gate 59, 4008 STAVANGER

**Sjarmerende og unik  
selveierleilighet over 2 plan - 4  
soverom - 2 bad - 2 stuer!**

# Niels Juels gate 59 4008 Stavanger

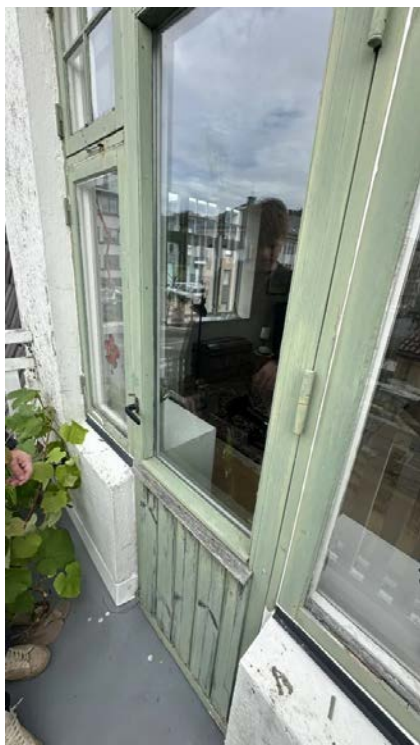
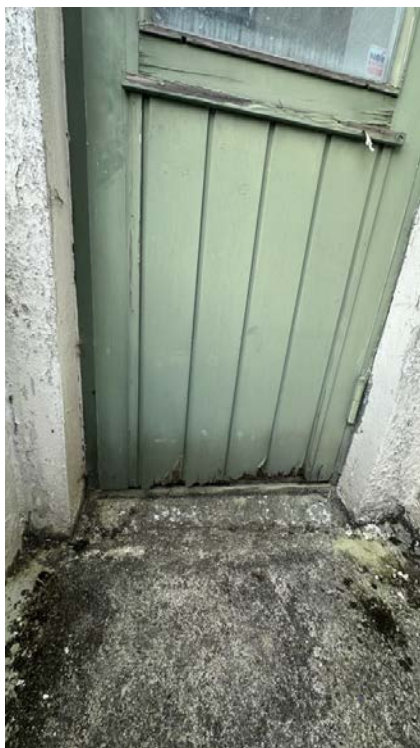
### 6.2 Vinduer og dører

-Det ble registreres noe nedbrytning og slitasje i overflater/glasslister som er mye utsatt for sol og fuktighet.

-Råte i glasslister, brysting tilknyttet balkongdører, høyere fuktinnhold i omliggende gulv/foring innvendig.

Fuktmerker omliggende ett vindu på soverom, ingen registrert fukt på befaringsdagen.

-Kittfalsler (utvendig tetting mellom vindusramme og glass) er uttørket og stedvis løsnet, fare for lekkasjer.

-Løs/sprekk bly i overgang takvindu.

Deler av vinduer og dører må påregnes utskiftet på kortere sikt for å hindre lekkasjer.

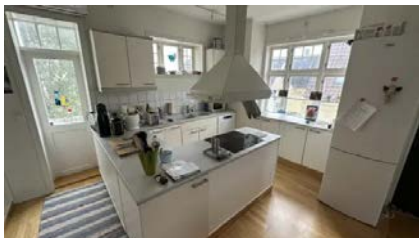
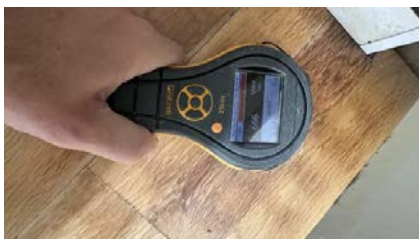
## 6.5 Kjøkken

Innredning fremstår slitt i overflater, registrert sprekk vaskekum, samt fuktskader i bunnplate i skap, samt omliggende parkett på befaringsdagen.

Vaskekum må skiftes for å hindre ytterligere fuktskader.

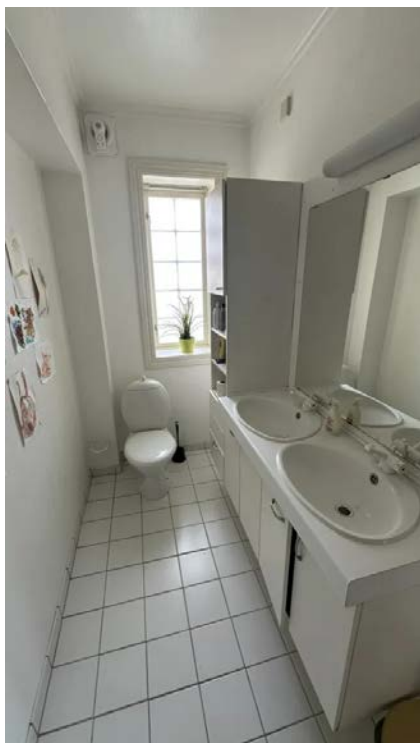
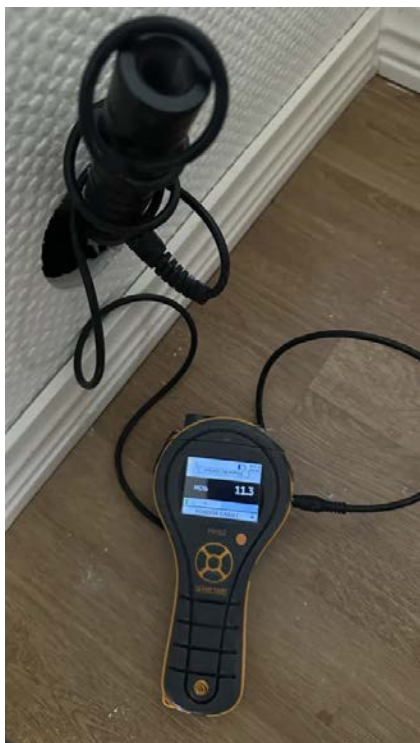
## 6.15 Våtrom: 2. etasje - Bad

-Det ble ikke registrert fukt ved overflatemåling eller ved hulltaking fra sideliggende rom på befaringsdagen. Diffusjonsplast og soppdannelser i synlig lettvegg ved hulltaking.

-Sokkel til dusjnise er høyere en dørterskel, ved en eventuell lekkasje utenfor nisse vil sideliggende rom påføres fuktskader.

-Ikke synlig oppbrett av membran omliggende rørøpstikk i gulv, ved en eventuell lekkasje utenfor nisse vil sideliggende rom påføres fuktskader.

-Generell ujevn montering av flis, stedvis bom/riss/sprekke i fliser, dette skyldes stedvis montering og spenninger i konstruksjonen. Ved gjenoppbygging må det påregnes forsterkning/avstiving av konstruksjonen.

| Våtrom tilfredsstiller ikke dagens krav til tetthet, og må påregnes oppgradert for å hindre lekkasjer i konstruksjonen. | |

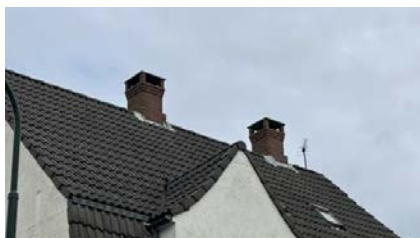
Sprekk i bly i overgang skorstein/takstein.  
Mose på skorstein tyder på at skorstein trekker fukt.  
Renning på pipeløp på kryploft, dette tyder på utettheter omliggende pipe over tak.  
Skorstein behøver behandling, eventuelt montering av heldekkende beslag.  
Det anbefales jevnlig impregnering/behandling for å unngå utettheter (hvert 5. år).

Nærmere kontroll/utbedring av skorstein over tak, og vegg/tak på kryploft ved tilgang.  
Anbefaler montering av heldekkende pipebeslag. (+- 10 000,- pr. stk.)
