Finnestadveien 428, 1880 EIDSBURG

**Landlig beliggende enebolig ved  
Eidsberg Stasjon.**

# Tilstandsrapport

Befaringsdato: 19.03.2025    Rapportdato: 27.03.2025    Oppdragsnr.: 13975-2784    Referansenummer: WD1642  
Autorisert foretak: Moen Takst AS    Sertifisert Takstingeniør: Are Johan Moen    Vår ref:

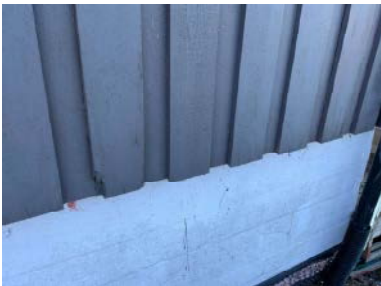
- Det er ingen eller liten lufting i nedre kant av kledning mot grunnmur.
- Det er påvist betydelige råteskader i bordkledningen.

- Ikke tilstrekkelig med lufting mellom kledning og yttervegg. God lufting er viktig og skal drenere ned og lede ut vann som trenger gjennom regnskjermen, slippe ut eventuell fuktighet fra indre deler av veggens samt gi mulighet for at fuktighet kan tørke ut fra baksiden av regnskjermen.

- Råteskadet trekledning må skiftes ut for å forhindre videre skadeutvikling. Fuktskader som konsekvens. i områder hvor det er påvist en del råte, må det forventes at veggkonstruksjonen har tatt skade.

- Vedrørende lufting, kan konstruksjonen fungere med dette avviket, det må dog gjøres utbedringer om avviket skal lukkes. Det vil imidlertid sjelden være økonomisk rasjonelt som et enkeltstående tiltak. Ved bytting av kledning, bør konstruksjon/lufting bygges opp riktig.

Kostnadsestimat: 50 000 - 100 000

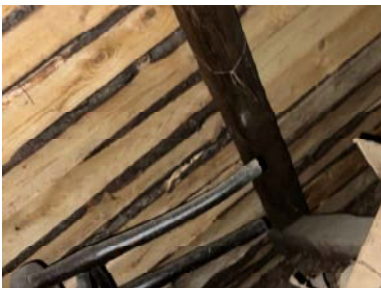
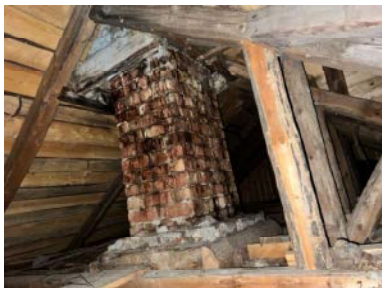
#### Takkonstruksjon/Loft

- Det er ingen lufting i konstruksjonen.
- Det er påvist fukt-/råteskader i takkonstruksjonen.
- Det er påvist fuktskjolder/skader i takkonstruksjonen.

- Begrenset med lufting av loftet. God og kontinuerlig lufting er viktig, slik at risiko for skader reduseres.

- Registrert noen områder med/svertesopp i undertaket på loftet. Årsak er trolig fordi det er for fuktig på loftet, fra boligen kommer fuktig luft opp på loftet, som kjøles ned.

- Påvist fuktskjolder i undertaket på loftet, rundt gjennomføringer. Ikke foretatt fuktmålinger. Skjolder kan relateres til utettheter rundt pipe.

- Påvist råteskader i vindski samt ytre takbjelke.

- Gjennomføringer i taktekket er som regel svake punkt hvor det fort oppstår lekkasje. Kontinuerlig tilsyn er anbefalt.

- Luftingen må utbedres for å lukke avviket, men det er sjelden økonomisk rasjonelt som et enkeltstående tiltak. Ved omlegging av taktekkingen bør lufting over tak vurderes for å redusere risikoen for kondens og fuktskader.

- Råteskadet vindski og takbjelke må utbedres om avviket skal lukkes.

Kostnadsestimat: 50 000 - 100 000

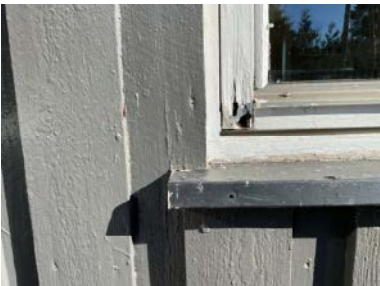
#### Vinduer

- Det er påvist at enkelte vinduer er vanskelig å åpne/lukke.
- Det er påvist vinduer med fukt/råteskader.
- Karmene i vinduer er slitte og det er sprekker i trevirket.

- Vinduenes karmen har synlige sprekker/slitasje samt råteskader som kan svekke funksjon og tetthet over tid, forårsaket av aldring, fukt samt manglende vedlikehold.

- Det er observert tegn på innvendig kondensering på enkelte vindusglass. Dette indikerer at det kan være redusert isolasjonsevne i glassene eller utilstrekkelig ventilasjon i rommet som fører til oppsamling av fuktighet på innsiden av vinduene.

- Vinduer bærer generelt preg av elde og slitasje, og det må påregnes utskiftninger av vinduer nå samt i tiden som kommer. Om ikke, vil det resultere i videre skadeutvikling som kan utvikle seg til fuktskader i konstruksjon rundt.

**Kostnadsestimat: 100 000 - 300 000**

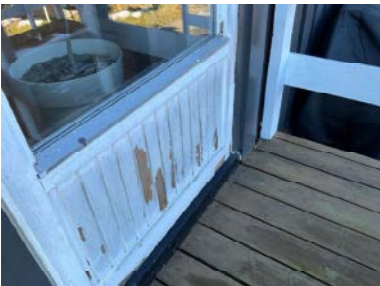
### TG 2 Dører

- Det er påvist utetthet/åpning mellom dørblad og dørkarm. Dvs. at kald trekk kan oppstå.
- Karmene i dører er værslitte utvendig og det er sprekker i trevirket.

- Utettheten mellom dørbladet og karmen bør tettes. Hvis dette ikke utbedres, kan det føre til økt varmetap, kald trekk og høyere oppvarmingskostnader.

- Dører bør vedlikeholdes eller skiftes ut for å bevare funksjon og estetikk. Uten tiltak kan slitasjonen forverres, noe som kan påvirke tetthet og brukervennlighet.

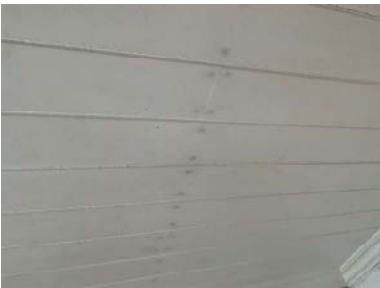
- Påvist sot-/støvkondens på overflater. Dette kommer trolig av varmetap mellom boligen og konstruksjon, som kan gi ørlite kondens, som sot og støv i lufta fester seg til. Ellers påvist noe sår/skader på overflater.

- Det vil være opp til den enkelte å avgjøre om de ønsker å pusse opp overflatene. Det må dog gjøres tiltak om avviket skal lukkes.
