Stokkebekkveien 182, 1816 SKIPTVET

Familievennlig enebolig i landlige omgivelser - meget barnevennlig - 3 soverom

Tilstandsrapport

Befaringsdato: 12.02.2025

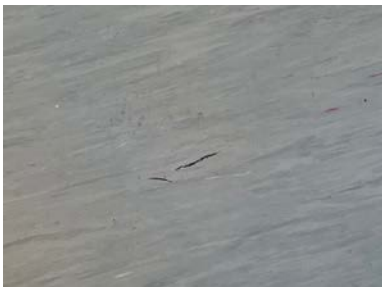
1. ETASJE > BAD

TG 1 Tilliggende konstruksjoner våtrom

Hulltaking er ikke foretatt da det ikke er mulig pga plassering av dusjonen i rommet som tilstøter yttervegger. Ihht. Forskrift til avhendingslova, Tryggere bolighandel ble det gjort søk etter fukt på overflater ved bruk av et protimeter MMS2, uten å påvise noen unormale forhold.
