Linerlevegen 6, 2209 KONGSVINGER

**Innbydende og lekkert rekkehus  
over tre plan! 2 bad - Flott uteplass  
- Garasje**

Befaringsdato: 19.06.2025

Rapportdato: 23.06.2025

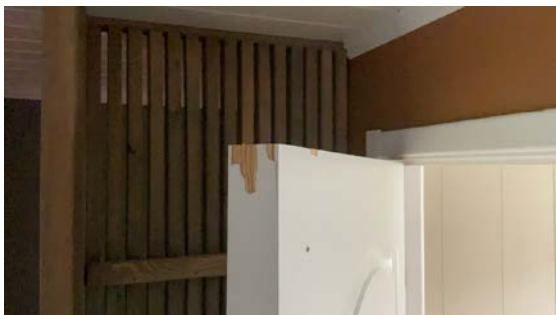
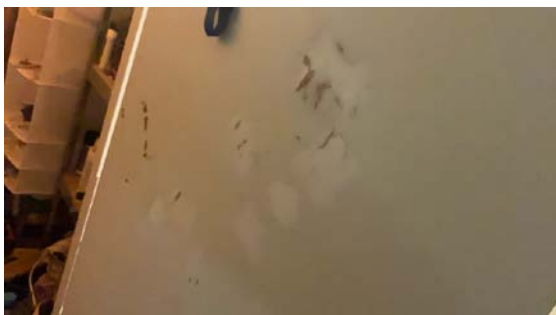
Innvendige dører -Det er påvist avvik som tilsier at det bør foretas tiltak på enkelte dører. Enkelte av innvendige dører har en del slitasje. Konsekvens/tiltak: Lokal utbedring må påregnes. Enkelte dører må justeres.

Skade på innerdør.

Skader på innerdør.

- Lokal utbedring må påregnes.
- Enkelte dører må justeres.

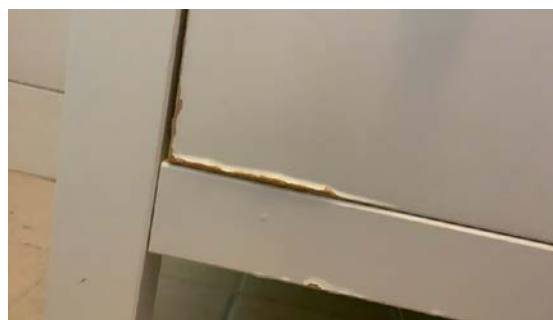
Bad i 2. etg. > Sanitærutstyr og innredning - Det er påvist skader på innredning. Konsekvens/tiltak: Dersom avvik ikke utbedres er det fare for videre skadeutvikling.

Eksempel på svelling i baderomsinnredning.

- Dersom avvik ikke utbedres er det fare for videre skadeutvikling.

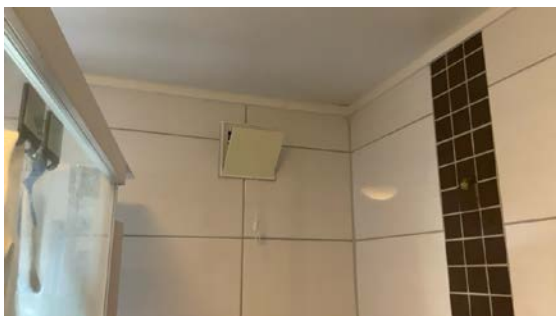
Bad i 2. etg. > Ventilasjon - Det etablerte avtrekkssystemet fungerer ikke tilfredsstillende. Rommet har kun naturlig ventilasjon. Konsekvens/tiltak: Elektrisk avtrekksvifte bør monteres for å lukke avviket.

Naturlig avtrekk på våtrom.

- Elektrisk avtrekksvifte bør monteres for å lukke avviket.

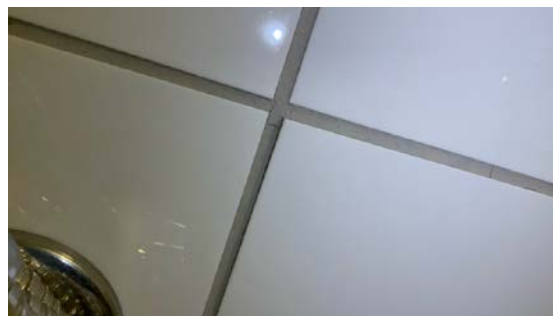
Bad i kjeller > Overflater vegger og himling - Det er påvist at flisfuger har riss/sprekker. Det er påvist sprekker i fliser. Konsekvens/tiltak: Slike riss/sprekker kan indikere bakenforliggende fuktskader, og konstruksjonen bør observeres jevnlig for å vurdere utvikling.

Riss/sprekker i flisfuger i våtsone.

Riss/sprekk i flis i våtsonen.

- Slike riss/sprekker kan indikere bakenforliggende fuktskader, og konstruksjonen bør observeres jevnlig for å vurdere utvikling.

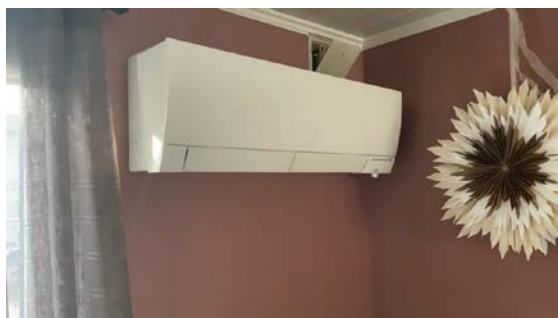
Varmesentral - Mer enn halvparten av forventet brukstid på varmesentral er oppbrukt. Konsekvens/tiltak: Det er ikke behov for utbedringstiltak siden varmesentralen fungerer i dag, men ut ifra alder kan skader plutselig oppstå på eldre anlegg.

Varmepumpe.

- Det er ikke behov for utbedringstiltak siden varmesentralen fungerer i dag, men ut ifra alder kan skader plutselig oppstå på eldre anlegg.
