Dokkaveien 2, 3320 VESTFOSSEN

**Sentralt Vestfossen - Enebolig med  
gangavstand til skoler,  
idrettsanlegg og tog**

# Tilstandsrapport

## ENEBOLIG

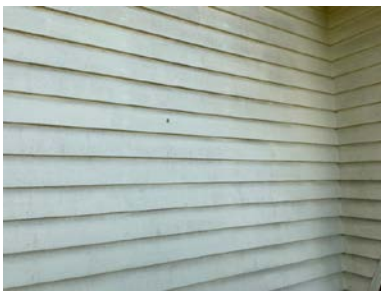
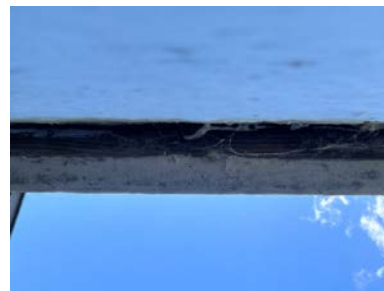
## TG 2 Takkonstruksjon/Loft

Punktet må sees i sammenheng med Taktekking

### Vurdering av avvik:

- Andre tiltak:

Dårlig lufting vil kunne føre til kondensskader som igjen kan utvikle seg til råteskader. Nærmere undersøkelser bør påregnes.

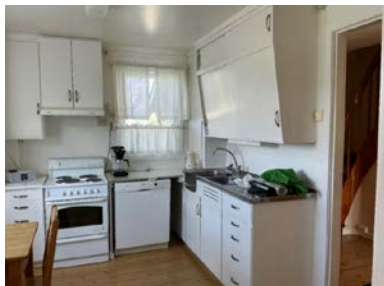
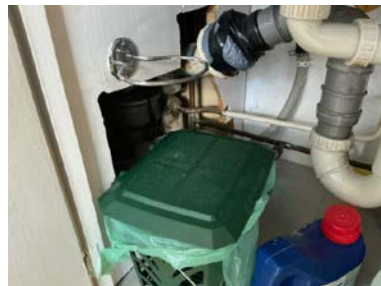
### TG 3 Avtrekk

#### Vurdering av avvik:

- Det er registrert avvik med avtrekk.

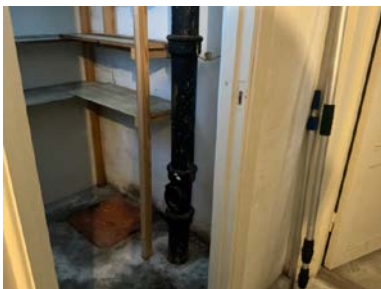
## TG 2 Ventilasjon

Boligen har naturlig ventilasjon.

### Vurdering av avvik:

- Det er påvist mangelfull ventilasjon på ett eller flere rom i boligen.
