Øvre Skurubergsveg 77, 2412 SØRSKOGBYGDA

**Solrikt og hyggelig småbruk med 55 daa produktiv skog og 13,6 daa fulldyrka jord. Enebolig fra 1897, låve og uthus/garasje.**

Befaringsdato: 23.04.2025

Rapportdato: 07.05.2025

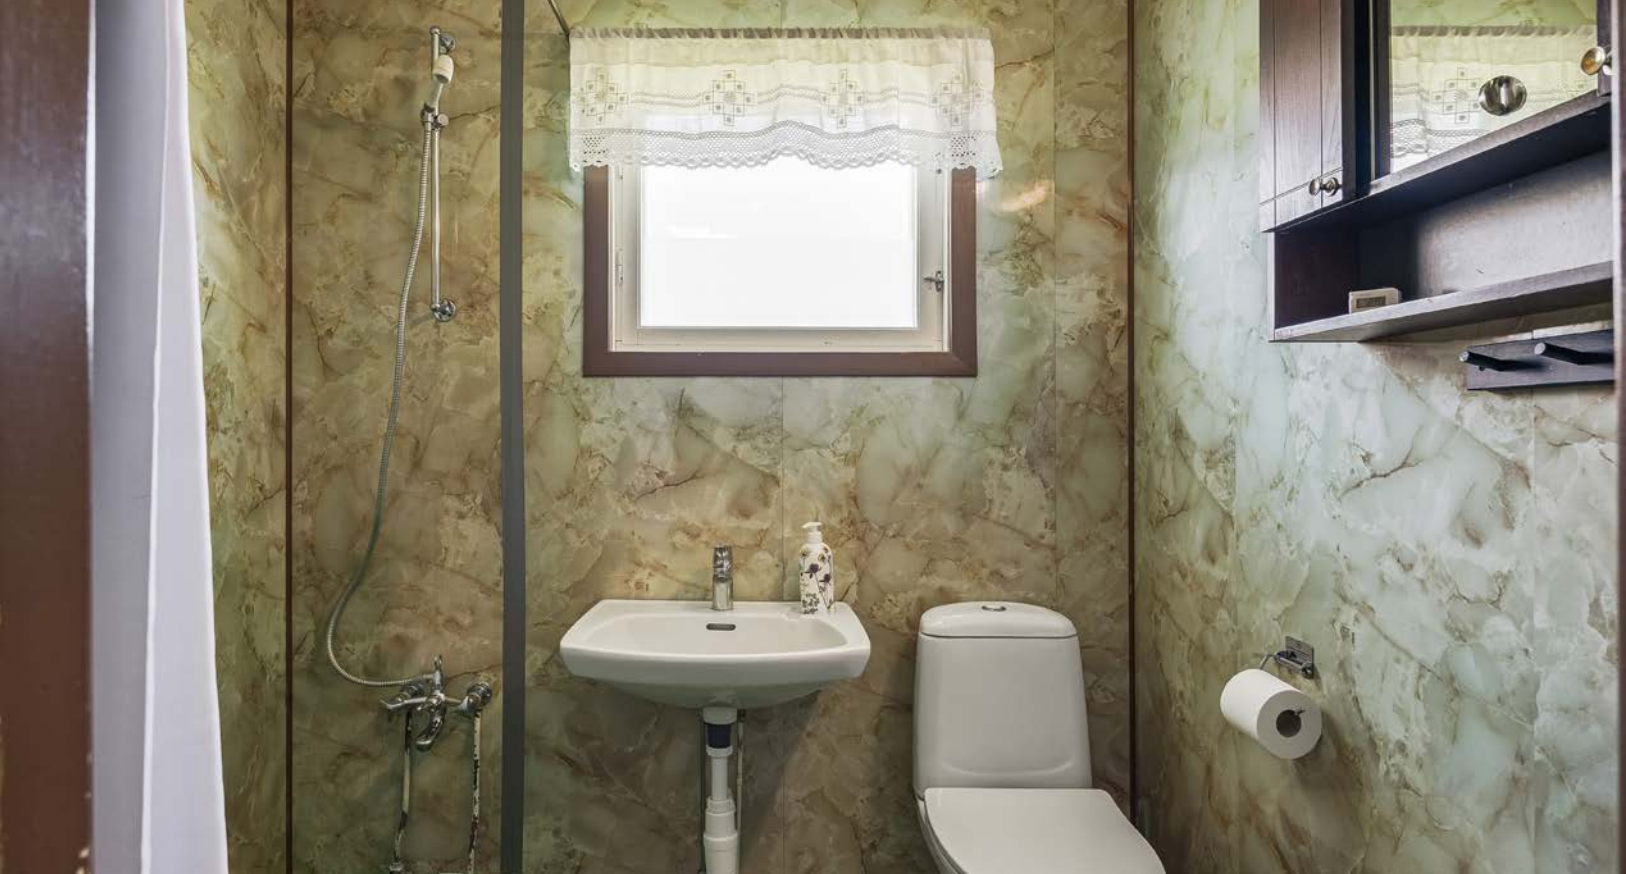
Fra entréen er det adkomst til et eldre baderom som har fått TG3 og må renoveres.

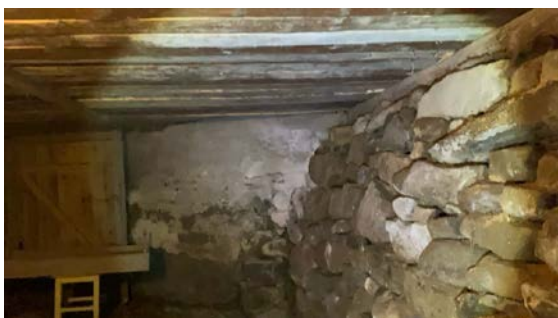
- Det er påvist indikasjoner på noe fuktgjennomtrenging inn i kjellermur.
- Kjeller har begrenset ventilering/luftgjennomstrømning.

Tegn til fuktpåvirkning i vegger og i himling.

- Det påviste fuktnivå gir grunn til å overvåke konstruksjonen jevnlig for å se utvikling over tid, og eventuelt foreta tiltak for å unngå fuktskader.
- Konstruksjonene må sikres mot råte, sopp og skadedyr.

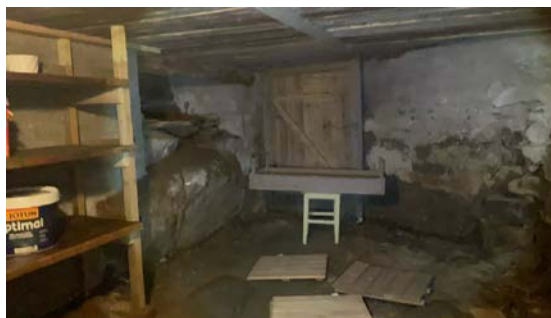
Lav kjeller. Dør ut til overbygget utvendig kjellernedgang.

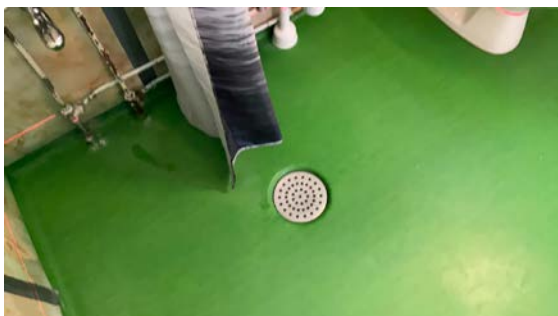
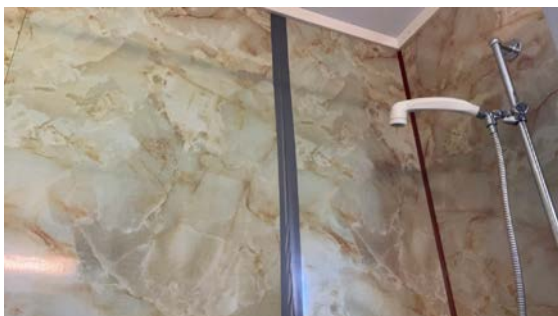
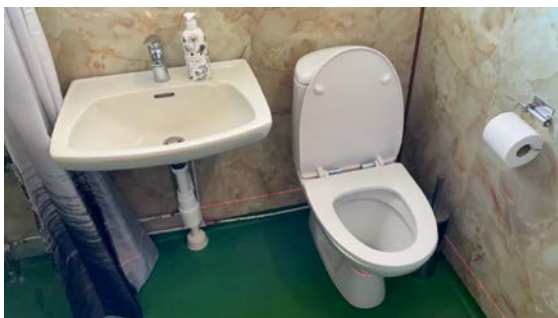
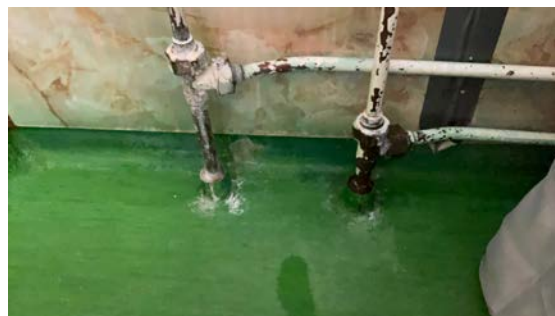
## 1. ETASJE > BAD

Dokumentasjon: ingen dokumentasjon. Badet har ikke vært i bruk i de senere år slik at man bør være oppmerksom på eventuelle fuktskader. Tid for totalreovering av badet må påregnes.

- Manglende oppgradering av våtrommet medfører høy risiko for at konstruksjonene ikke vil tåle vanlig bruk av vann eller lekkasjer. Dette kan føre til fuktskader på tilstøtende konstruksjoner.

Kostnadsestimat: 100 000 - 300 000

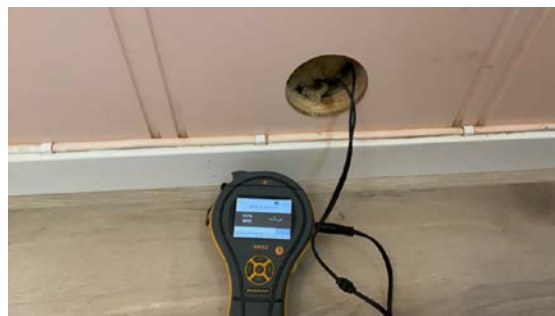
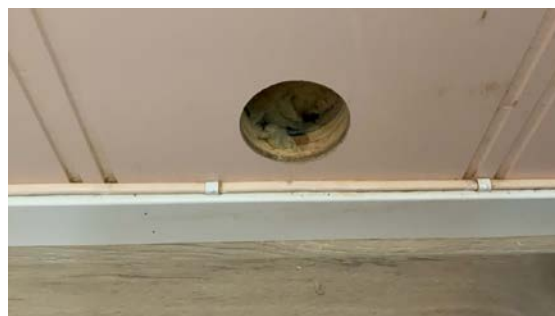
Det ble foretatt hulltaking vegg fra tilstøtende rom mot bunnsvill i våtrom. Det ble søkt med fuktindikator med pigger uten å registrere fukt på befaringsdagen. Forholdet bør uansett holdes under oppsikt i og med at badet ikke har vært i bruk i den senere tid.

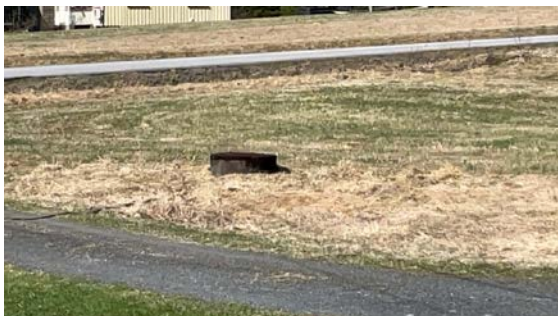
Brønn på tunet.

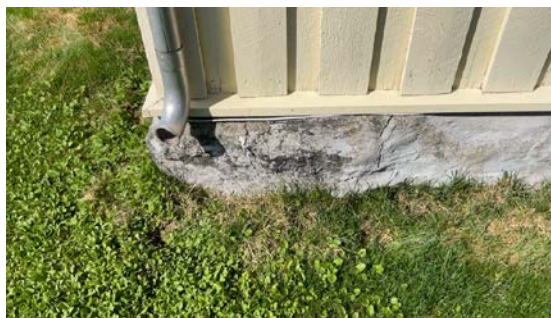
- Grunnmuren har sprekkdannelser.

Sprekk i grunnmur.

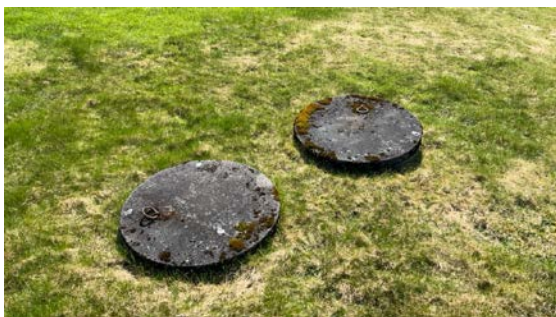
Avløpskummer.

- Det er ikke behov for utbedringstiltak siden anlegget fungerer i dag, men ut ifra alder kan skader plutselig oppstå på eldre anlegg.
