Bruråsbekklia 16, 2460 OSEN

**Rålekker og innholdsrik hytte fra 2021 med attraktiv beliggenhet. Fantastiske sol- og utsiktsforhold. Stor tomt. Garasje.**

Nøkkelinformasjon .....	2
Om eiendommen .....	4
Tilstandsrapport .....	41
Egenerklæring .....	71
Energiattest .....	76
Nabolagsprofil .....	82
Budskjema .....	92

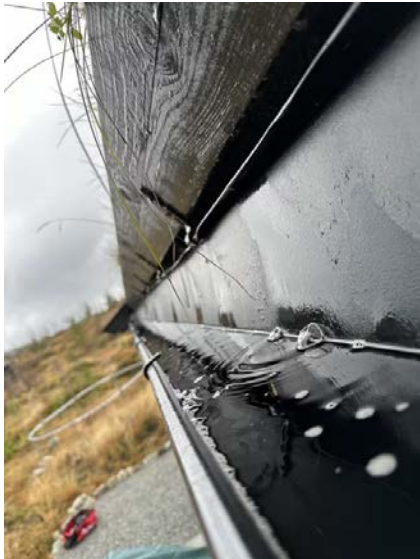
Synlig tett takrenne ved platting. Takrenner må renses for å sikre god avrenning. Det registreres torv i takrenner.

Type	Metall
Takrenner, nedløp og beslag av metall.	
Er det utført arbeider på anlegget etter byggeår?	Ukjent
Er det synlige skader på renner/nedløp?	Nei
<b>Oppsummering av renner og nedløp</b>	<b>TG-2</b>
Takrenner må renses. Jevnlig rengjøring av takrenner og nedløpsrør anbefales for å sikre god avrenning

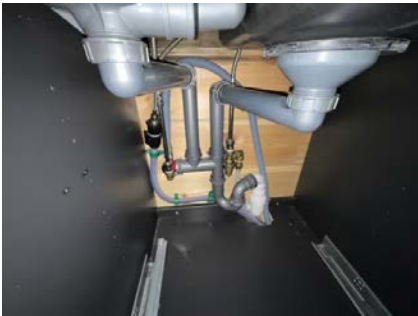
Viser vann og avløpsinstallasjoner under kum.

Det er ikke påvist tegn på at det er montert lekkasjedeteksjon ved oppvaskmaskin/oppvaskkum, dette er et krav på kjøkkenet utifra alder.

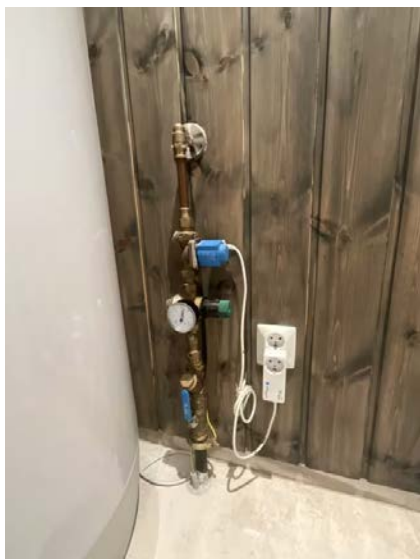
Viser vanninntak, hovedstoppekran og vannstopper plassert på bad.

Ingen lekkasjer eller skader ble registrert, generelt anbefales regelmessig testing av hovedstoppekran for å kontrollere at den stenger ved en eventuell lekkasje. Hovedstoppekran og rørkurser i fordelerskap anbefales merket.

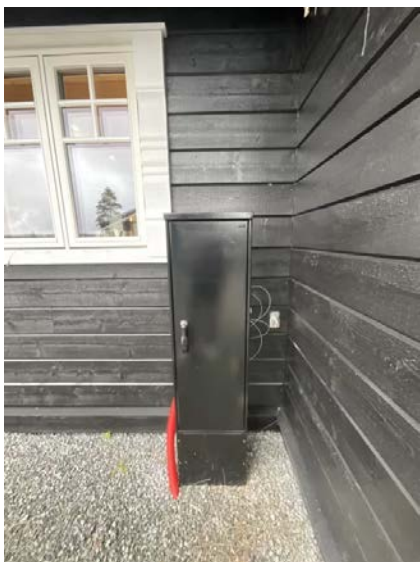
Viser utvendig inntakskap med måler. Rødt trekkerør med mulighet for å trekke strøm til garasjen.

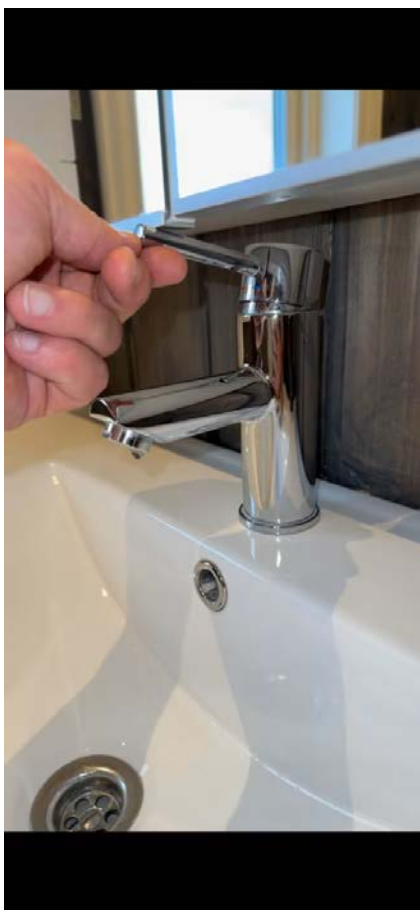
Kranen kan ikke åpnes i full stilling pga at skap er montert for tett. Gjelder begge våtrom.

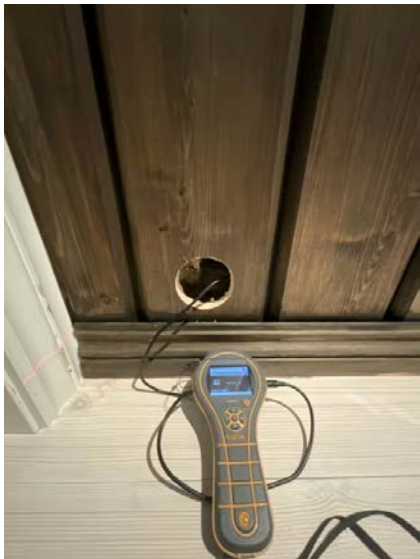
Det er foretatt hulltaking med 73 mm hullbor fra tilstøtende rom (gang). Undersøkelsen viser ingen tegn til skader eller fukt i konstruksjonen.
