Storgata 10, 3660 RJUKAN

**Pen og tiltalende hjørneleilighet i  
4. etasje med balkong og 3  
soverom - Sentral beliggenhet**

# Tilstandsrapport

# Sameiet Storgaten 8-10 Rjukan Tilstandsvurdering med vedlikeholdsplan

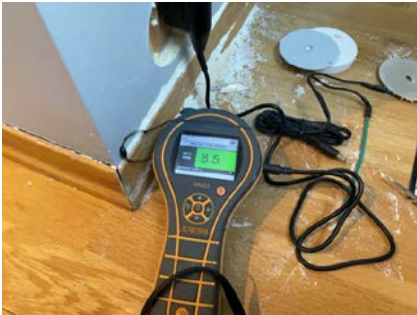
Hulltaking er foretatt uten å påvise unormale forhold. Fuktkvotemåling (vekt%) i konstruksjonen ble målt til 8,5%. Hulltaking er foretatt ved/i kjøkken mot dusjsone.

Fuktmåling i konstruksjon mot dusjsone.

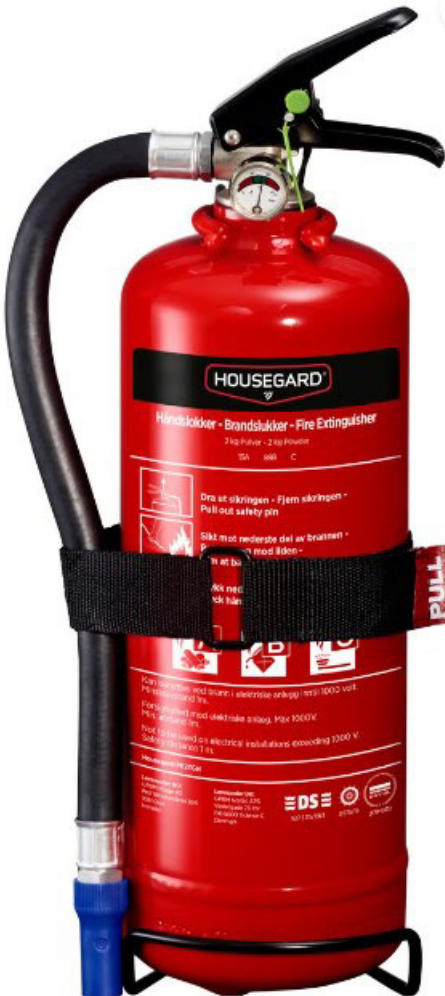
Slukkeutstyr.

| Årlig oppgave | Årstall | Kostnad |
|---|---|---|
| Det anbefales at boligselskapet foretar inspeksjon/kontroll av slukkerutstyret inne i den enkelte bolig og fellesarealer, minst en gang i løpet av vedlikeholdsperioden. Trykkladde pulverapparater skal kontrolleres av godkjent person hvert 5. år og leveres til service eller skiftes hvert 10. år. Estimert tiltak gjelder kontroll av brannslukningsutstyr i alle boligene, fellesarealer og utskiftning der det er behov. | 2025 | 4800 kr |

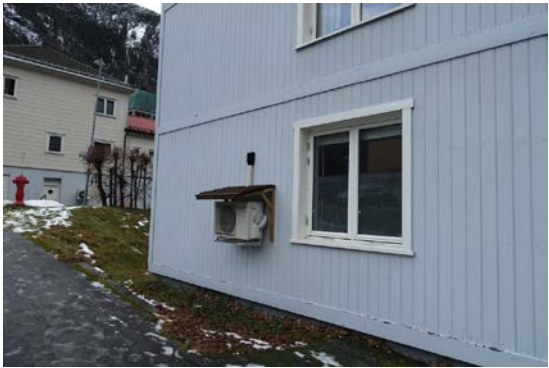
Ettermontert varmepumpe på fasade.

| Årlig oppgave | Årstall | Kostnad |
|---|---|---|
| Det anbefales at rutine for ettermontasje og arbeider på eksisterende fellesareal etableres. Rutinen bør inkludere avtale med styret, søknad PBE og type ønsket arbeid. Typiske punkter er innglassing av balkonger, fliser på balkong, VVB i boder/fellesarealer, osv. | 2025 | 900 kr |

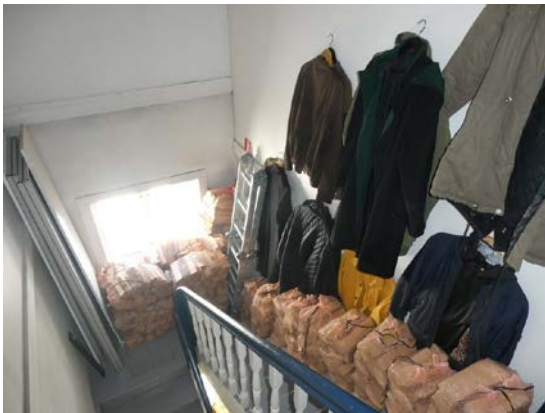
Uønsket lagring under trapp.

Eksempelbilde på uønsket lagring da rømningsvei blir blokkert.

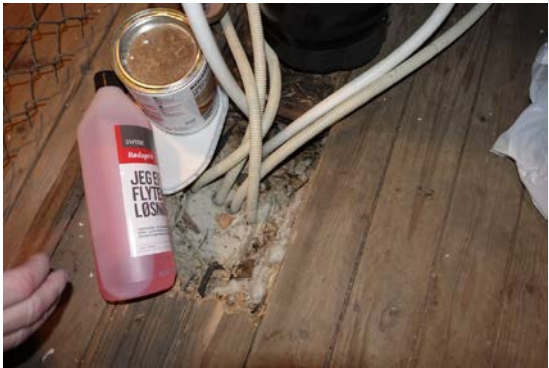
Manglende brannetting i etasjeskille.

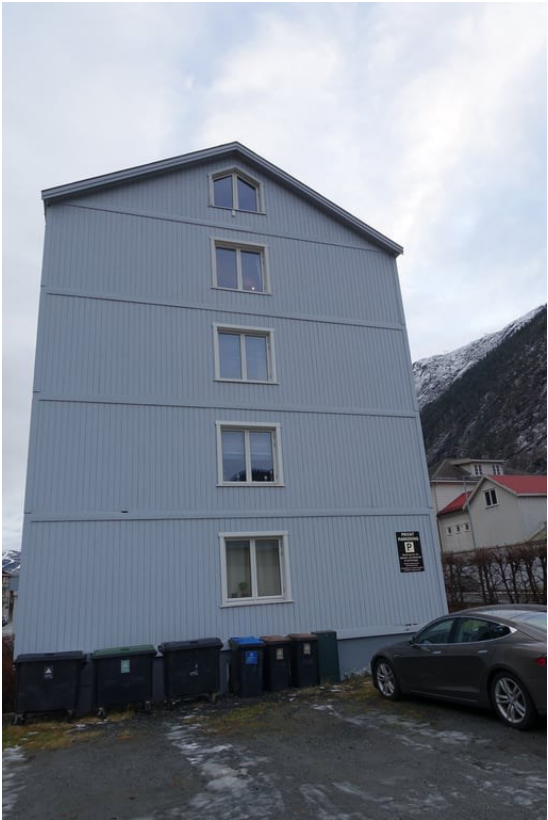
Bilde av fasade med akkumulert vedlikehold.

| Årlig oppgave | Årstall | Kostnad |
|---|---|---|
| Det anbefales en kostnadsrapport på rehabilitering av fasader, herunder utskifting av fasader, drenering, ytterdører, baldakiner og balkonger. I forkant defineres det i samarbeid med styret normalt 3 vedlikeholdsalternativer. Alternativene kan omfatte flere bygningsdeler. Videre lages det en grundig beskrivelse av tilstand og alternative utbedringsmetoder. Et forprosjekt/kostnadsrapport er et nyttig, og ofte et nødvendig, verktøy ved avstemning / vedtak i Generalforsamling. Gjennomføring av tiltakene er estimert under den enkelte bygningsdel. | 2026 | 45000 kr |

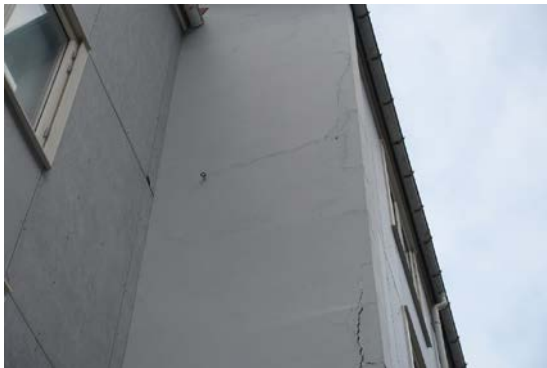
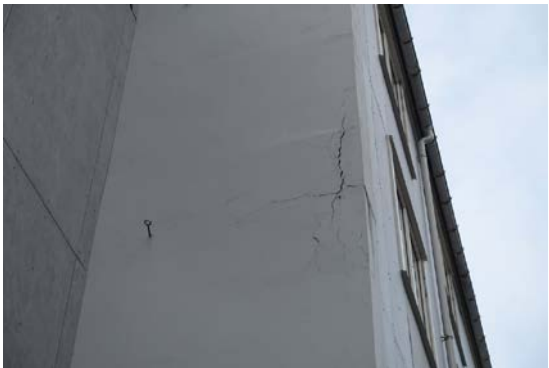
Fasade med betongskader.

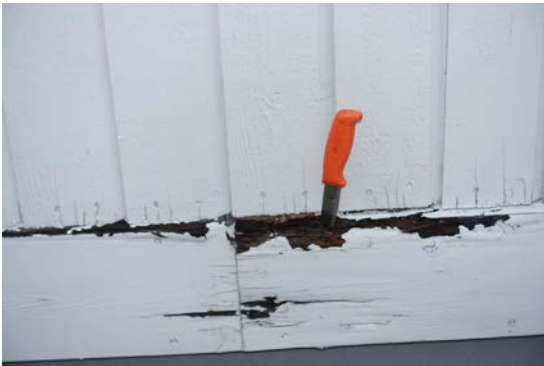
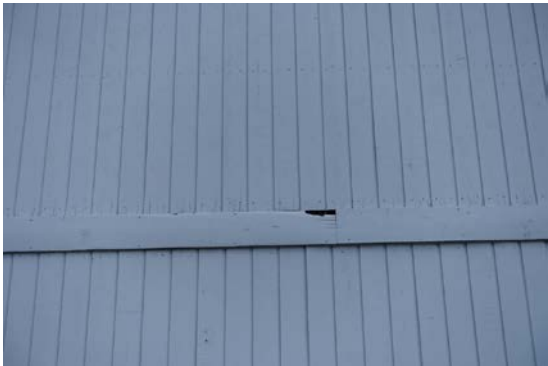
Del av gavl med råteskader.

Kledning som sprekker og begynnende råde.

| Årlig oppgave | Årstall | Kostnad |
|---|---|---|
| Det anbefales at kledning med tilhørende utføring skiftes i sin helhet. Tiltaket prises under punktet "231 Kledning på yttervegger over terreng - Fasadeplater" slik at det fremstår ryddig. | 2027 | 0 kr |

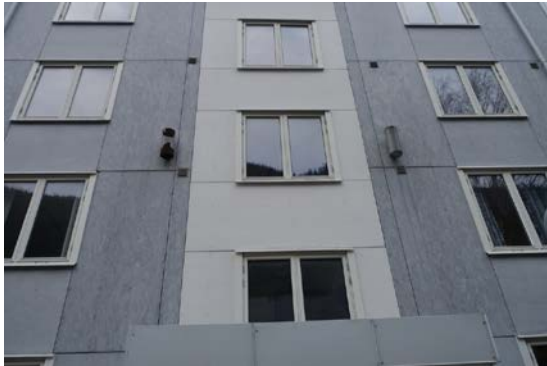
Vinduer i fasaden med generelt behov for overflatebehandling.

| Årlig oppgave | Årstall | Kostnad |
|---|---|---|
| Det anbefales periodisk overflatebehandling av vinduer og balkongdører. Skadede vinduer og balkongdører utbedres lokalt. Alle vinduer/balkongdører overflatebehandles med egnet produkt og metode. Vedlikehold av mekanisme forestås av den enkelte eier. Videre kontrolleres utvendig tetting og isolering ved fasaderehabilitering. | 2027 | 305000 kr |

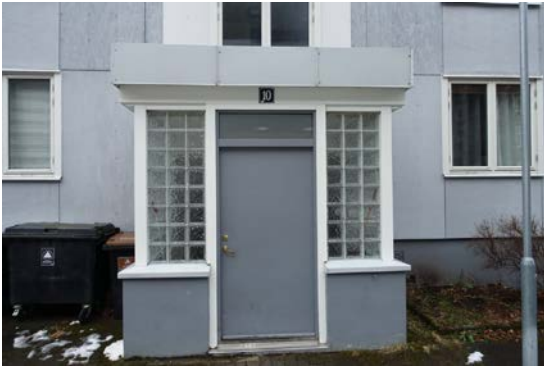
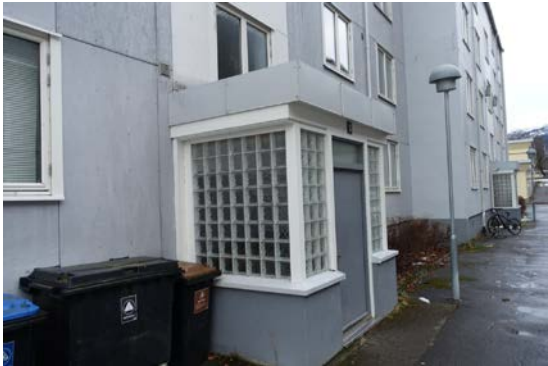
Eldre dør av tre som er trekkfull med skader på terskel.

Inngangsparti anbefales utskiftet ved fasaderehabiliteringen.

| Årlig oppgave | Årstall | Kostnad |
|---|---|---|
| Det anbefales utskiftning av inngangspartiene. Dørene skiftes ut med dører av eloksert aluminium. Det etableres elektrisk dørpumpe på dørene og elektrisk sluttstykke tilkoblet callinganlegg. | 2027 | 94000 kr |

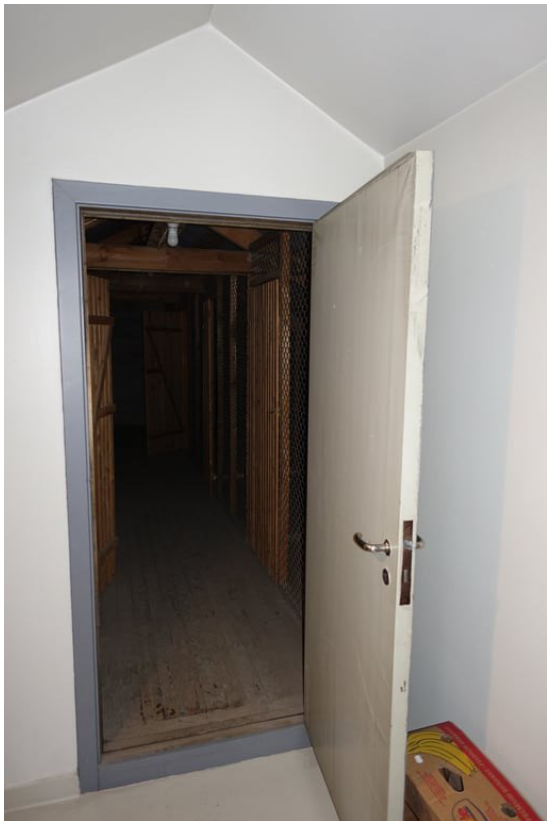
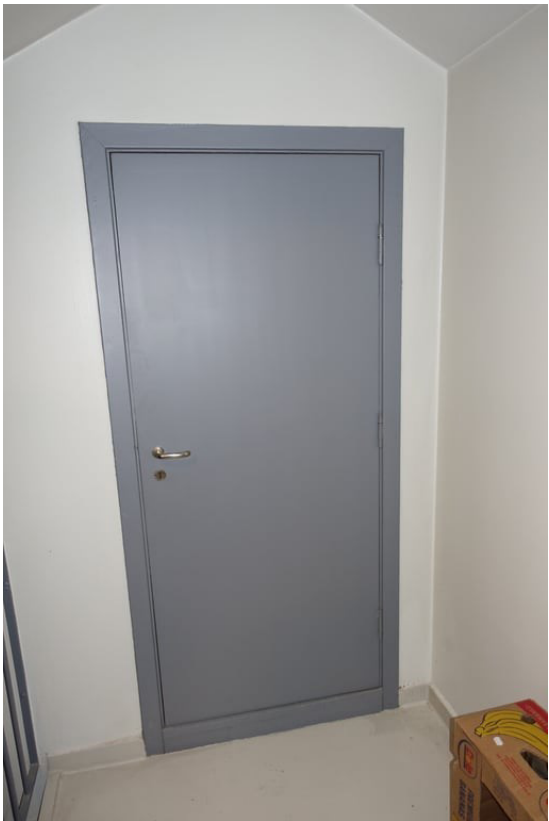
Eldre dører i brannskillende konstruksjoner.

| Årlig oppgave | Årstall | Kostnad |
|---|---|---|
| Det anbefales å skifte dørene mellom trapperom samt til boder og loft. Nye dører leveres med tilstrekkelig brannklasse og monteres som selvlukkende der dette er påkrevd. Det grovestimeres 8 dører som skal skiftes ut. Nøyaktig antall telles ved utarbeidelse av tilbudsbeskrivelse. | 2024 | 399000 kr |

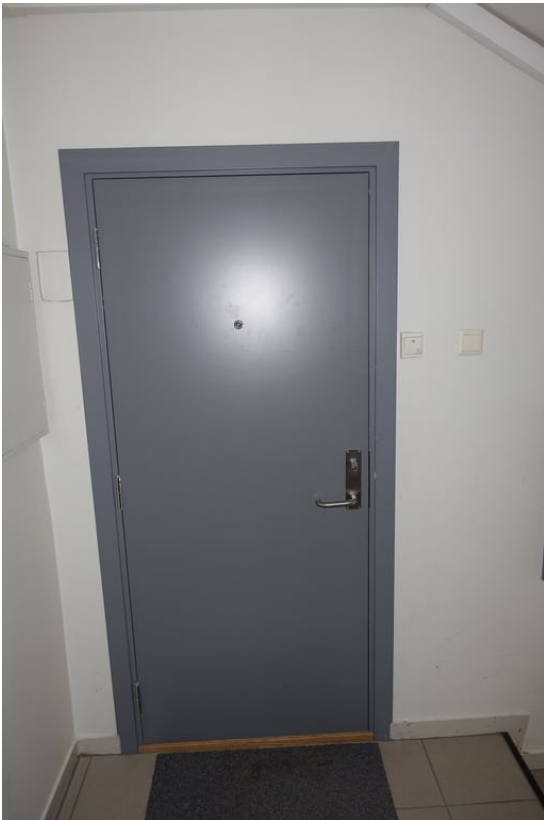
Leilighetsdør.

| Årlig oppgave | Årstall | Kostnad |
|---|---|---|
| For å ivareta brann sikkerheten anbefales det at leilighetsdører justeres slik at de lukker seg. Den enkelte beboer smører, hengsler og låsekasse selv. | 2029 | 38000 kr |

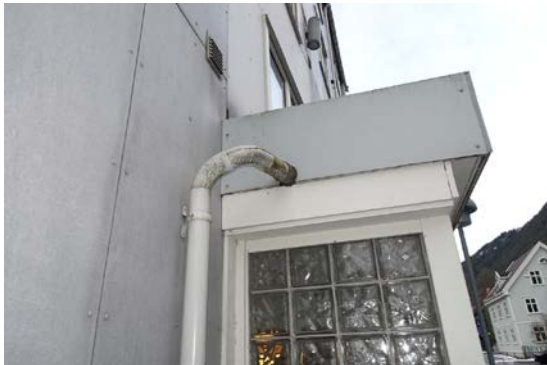
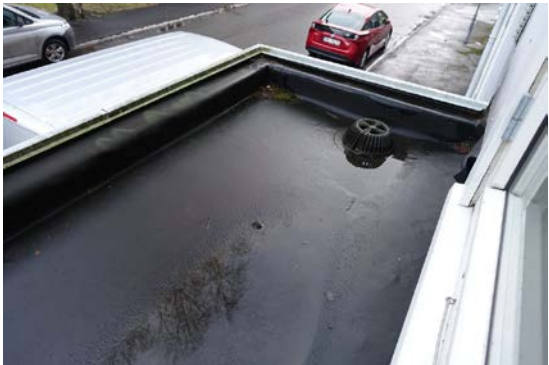
Lekkasje rundt nedløp.

Tak baldakin.

| Årlig oppgave | Årstall | Kostnad |
|---|---|---|
| Inngangsparti med baldakin rives og det etableres isolerte hensiktsmessige inngangspartier ved fasade rehabiliteringen. Det avsettes rundsum til tiltaket. | 2027 | 176000 kr |

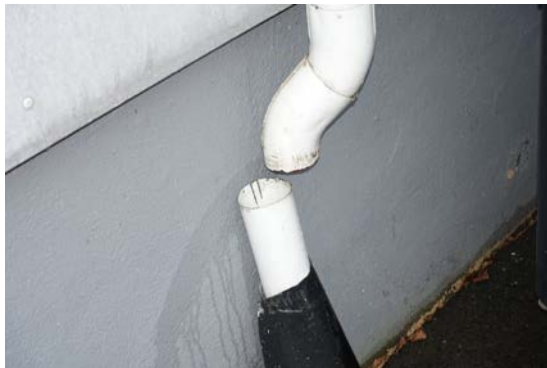
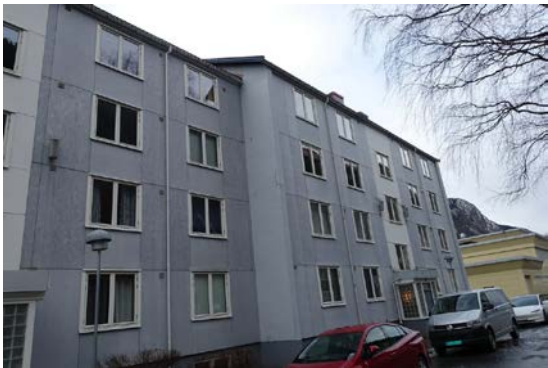
Noe mindre skader på nedløp.

Takrenner og nedløp i generelt god stand.

| Årlig oppgave | Årstall | Kostnad |
|---|---|---|
| Rengjøring foretas ved behov, minimum en gang pr. år. Se spesielt etter frostsprengte nedløpsrør og mangelfulle avslutninger. | 2034 | 12000 kr |
