Gautestadvegen 1499, 4735 EVJE

**Gautestad Fjellstue. 21 rom/ bad.  
Stor tomt på 26,8 dekar**

**Salgsobjekt:** Forsamlingslokale  
**Eierform:** Eiet  
**Byggeår:** 1994  
**BRA-i/BRA Total**  
**Tomtstr.:** 26827.8 m²  
**Soverom:** 0  
**Gnr./bnr.** Gnr. 64, bnr. 1  
**Oppdragsnr.:** 1408250069

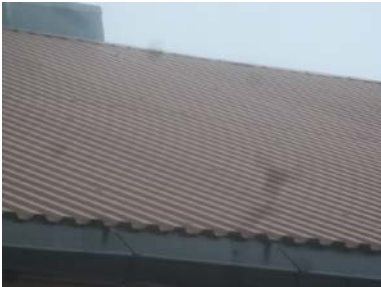
**Vurdering av avvik:**  
• Mer enn halvparten av forventet brukstid er passert på taktekkingen.

Deler av tekking over eldre del.

**Konsekvens/tiltak**  
• Overvåk tilstanden jevnlig. For å få tilstandsgrad 0 eller 1 må tekkingen skiftes ut, men tidspunktet for når dette er nødvendig er vanskelig å si noe om.

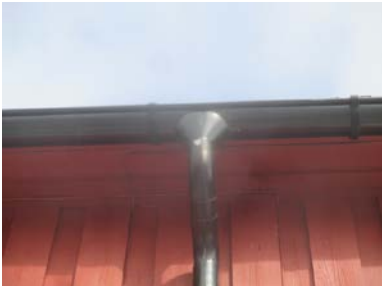
**Vurdering av avvik:**  
• Det mangler snøfangere på hele eller deler av taket, men det var ikke krav om dette på byggemeldingstidspunktet.  
• Det er avvik:

Deler av takrenner.

Anbefaler at takrenner blir montert på hele bygningen for å unngå ekstra fuktbelastning på fasader.

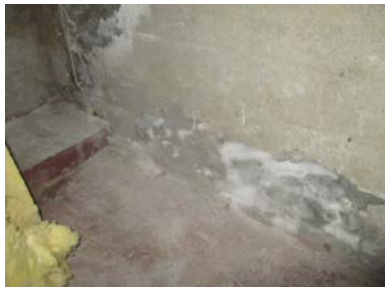
Noe mindre fuktvandring ble registrert ved søk i nedre del av grunnmur og direkte på støpte gulv med en fuktighetsindikator på versted og pumperom.

Dette har sammenheng med noe oppsug av jordfuktighet og at det kommer skråfjell inn i rommet som gjør at noe innsig av fuktighet må forventes til tider.

Noe salutslag og fuktvandring på verksted/lagerrom.

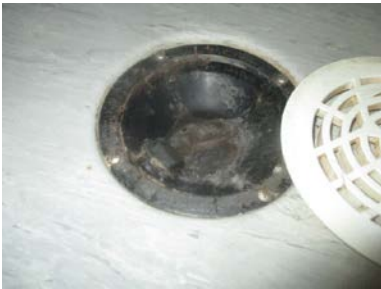
FØRSTE > BAD 102

- Mer enn halvparten av forventet brukstid er passert på membranløsningen.

Sluk i dusjnise

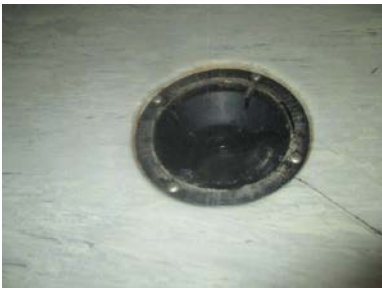
FØRSTE > BAD 103

- Mer enn halvparten av forventet brukstid er passert på membranløsningen.

Sluk i dusjnise.

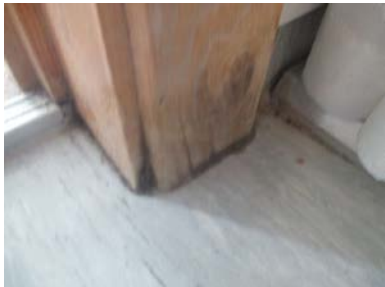
### FØRSTE > BAD 104

Noe svelling i plateskjøt i dusjnisje og har vært noe oppsug av fuktighet i treverk ved dør.

Svelling i plateskjøter dusjnisje.

Oppsug av fuktighet

- Tiltak:
- Det må foretas utbedring av skadede plater.

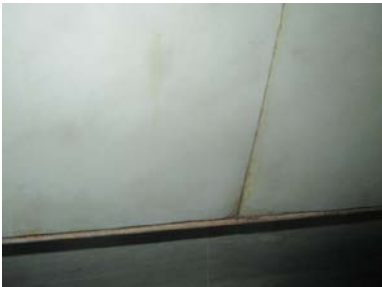
ANDRE > BAD 203

- Det er tegn på fuktskader nederst på våtromsplater.

Våtromsplater har svellet.

- Det må foretas utbedring av skadede plater.

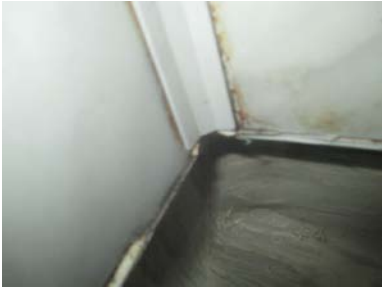
## UNDERETASJE > BAD 003

- Det er tegn på fuktskader nederst på våtromsplater.

Skader og svelling på våtromsplater i dusjnise.

Skader på våtromsplater i dusjnise

- Det må foretas utbedring av skadede plater.

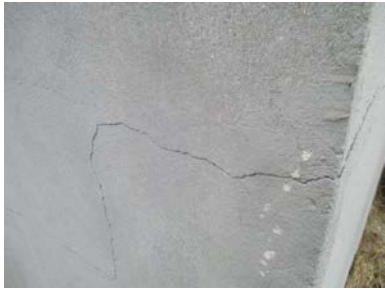
- Grunnmuren har sprekkdannelser.

Noen sprekker på ene ytterhjørne av tilbygget del.

Noen sprekker enkelte steder

- Grunnmuren har sprekkdannelser. Har vært noe bevegelser under ene ytterhjørne en gang i tiden som har resultert i en sprekk mellom murblokker.
- Konsekvens/tiltak
- Lokal utbedring må utføres.
