Tronveien 4, 2500 TYNSET

## Tilstandsrapport Eierskifte

Boligtype: Enebolig  
Byggeår: 1976  
BRA: 187 m<sup>2</sup>  
BRA-i: 187 m<sup>2</sup>

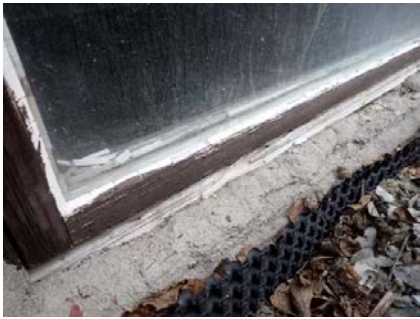
| -Balkongdøren har utvendig værslitasje og sprekker i treverket utvendig, samt noe malingsavskalling mot glass innvendig. Døren er fra byggeåret og slik slitasje er derfor påregnelig.<br>-Isolerglasset i balkongdøren er eldre enn 30 år, og det er derfor økt risiko for punktering av glass.<br>-Eldre kjellervinduer har værslitasje og sprekker i treverket utvendig. | |

| -Jevnlig vedlikehold av dør og vinduer er påregnelig som følge av alder og slitasje. Dette for å forlenge levetiden og unngå skader.<br>-Jevnlig kontroll av glass anbefales med tanke på økt risiko for punktering. Utskiftinger vurderes fortløpende om punktering skulle oppstå. | |

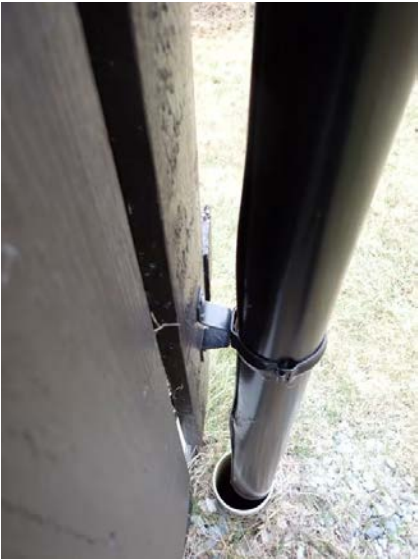
6.9 Renner og nedløp

-Det ble registrert deformasjon i 1 nedløpsrør, som er et symptom på frostspreng.

-Nedløp/renner er ikke funksjonstestet av undertegnede. Nærmere undersøkelser anbefales, og ved utettheter bør utskiftinger foretas. Deler med deformasjon må utover dette skiftes for å lukke avvik. Slike avvik må sies å være normalt i Nord-Østerdalen, og er registrert forholdsvis ofte.

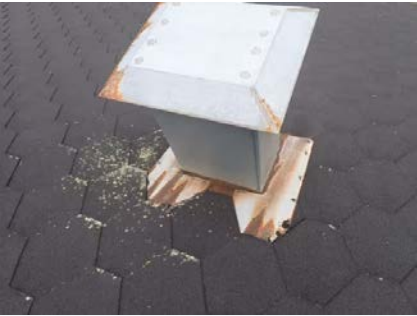
-Det er observert rustdannelse på beslagene på taket.  
-Det er noe mosegroing på østsiden ut mot sørenden.  
-Vindskier og vannbord er til dels slitte/mosegrodde og det kan være noe råte i nedre del av noen vindskier.  
-Mer enn halvparten av forventet brukstid er passert på taktekkingen.

Slitasje i vannbord

Rustdannelse i beslag

-Rustdannelse forkorter levetiden på beslagene, og anbefales utbedret.  
-Mose kan forkorte levetiden på tekkingen, og anbefales fjernet som et vedlikeholdstiltak.  
-Det kan være behov for utbedring av vindskier og vannbord. Enten lokalt eller som utskifting av hele bord. Nærmere undersøkelser av omfang anbefales.  
-Overvåk tilstanden jevnlig. For å få tilstandsgrad 0 eller 1 må tekkingen skiftes ut, men tidspunktet for når dette er nødvendig er vanskelig å si noe om.

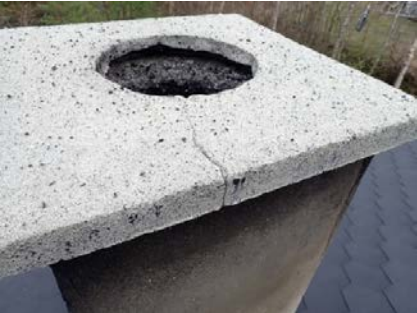
-Det er noe avrenning av sotvann fra sotluke.  
-I hobbyrom registreres det en lengre vertikal sprekk/riss på pipa. Noe usikkert om dette forplanter seg inn i selve pipemuren. Krakeleringen kan ligge i selve pussen på pipa, og er ikke unormalt å se over tid.  
-Pipemur over tak har noe krakelering, og det er sprekk i toppsteinen.  
-Pipebeslaget har litt rust.

Sprekk i toppstein

-Det kan være hensiktsmessig å etablere pipehatt for å forminske muligheten for inndriv i pipa, med påfølgende avrenning fra sotluke.  
-Risset i pipemuren i hobbyrom bør undersøkes nærmere.  
-Det kan være hensiktsmessig å utbedre krakelering i pipemur over tak før det utvikler seg, samt å utbedre toppsteinen.  
-Rustdannelse forkorter levetiden på beslaget, og anbefales utbedret.

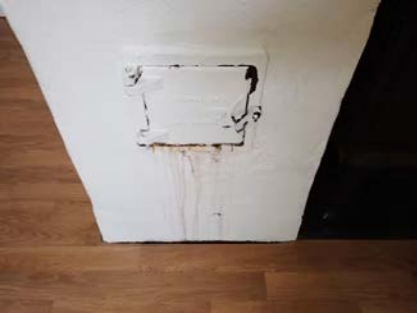
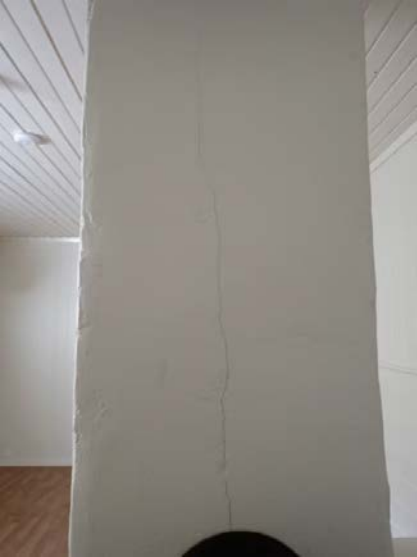
Riss/sprekk i pipe

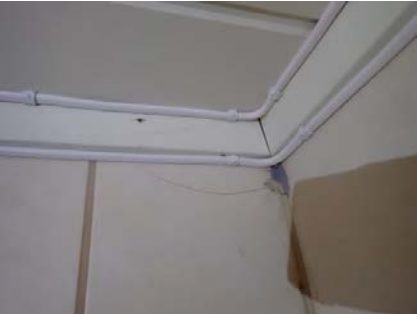
Sprekk i flis.

| Oppsummering av overflater | TG-2 |
|---|---|
| <div>-Gulvet er lagt flatt med nedsenket nisje og lokalt fallforhold. Fall til sluket er svakt iht. referansenivået, og vann kan derfor renne sakte unna. Fallet måles til ca. 5 mm. Noe vann er påvist å bli stående igjen på gulvet ved vanntest.</div> <div>-Inn mot nedsenket nisje fra flatt gulv er det et lite motfall på ca. 5 mm, som kan gjøre at lekkasjevann utenfor dusjonen ikke ledes tilfredsstillende mot sluket. Det bemerkes likevel at det er påvist tettesjikt med god høyde bak list under terskel på dør, slik at vannsikkerheten i rommet vurderes ivaretatt.</div> <div>-Noen flisfuger på vegg i dusjonen har litt krakelering (mindre riss) som ikke er uvanlig å se over tid.</div> <div>-Det er registrert 1 sprukket flis øverst i hjørnet over klosettet av ukjent årsak.</div> <div>-Enkelte fliser har hulrom under, men flisene sitter godt og det er ingen skader i fuger.</div> | |

- Vær oppmerksom ved bruk. For å få tilstandsgrad 0 eller 1 må gulvet bygges om, for å få riktig fall til sluk. Det vil imidlertid sjelden være økonomisk rasjonelt som et enkeltstående tiltak. Ved en eventuell renovering, påse at våtrommet bygges med riktig fall til sluk. Et bad med manglende/reduisert fall til sluk blir mindre funksjonelt og sikkert for brukeren. Dette kan medføre stående vann på gulvet, vann som ikke ledes effektivt til sluket og redusert sklisikkerhet på gulvet.
- Kontroller overflater jevnlig. Det er ikke registrert behov for tiltak med tanke på krakelering i fuger, sprekk i flis og hulrom under flis i dag, men dette kan endre seg over tid. For å lukke avvik må sprekker/krakelering utbedres.

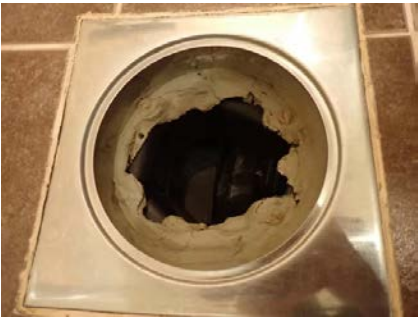
Utførelse av membran i sluk.

- Uten tilfredsstillende utførelse av membran under klemring er det vanskelig å sikre en vanntett overgang mellom smøremembranen og sluket. Dette øker risikoen for at vann kan sive ned langs sidene av sluket og forårsake fuktskader i gulvkonstruksjonen og omkringliggende område. Det er viktig å rengjøre sluket ofte for å sørge for god avrenning.
- Sørg for god tetting rundt rørføringer i gulv for bedre sikkerhet. Erfaringsmessig sett krymper silikonfugemasse over tid, og erstatter ikke en tett membran/mansjett.
- Overvåk tilstanden jevnlig. Eldre sluk av plast kan være utsatt for lekkasjer og særlig i overganger. Eventuelle lekkasjer kan medføre fuktskader på tilliggende konstruksjoner. For å få tilstandsgrad 0 eller 1 må slukløsningen skiftes ut og sannsynligvis må også membransjiktet skiftes/utbedres. Det er imidlertid vanskelig å si noe om tidspunktet for når dette er nødvendig.
