Glåmsmyrvegen 87, 6683 VÅGLAND

**Enebolig/Oppussingsobjekt  
beliggende like ved  
kommunesenteret på Liabø**

Befaringsdato: 26.08.2025 Rapportdato: 05.09.2025 Oppdragsnr.: 20704-1590 Referansenummer: SL1136  
Autorisert foretak: Midt Norsk Takst AS Sertifisert Takstingeniør: Svenn Marius Skålvik Vår ref: Svenn Marius Skålvik

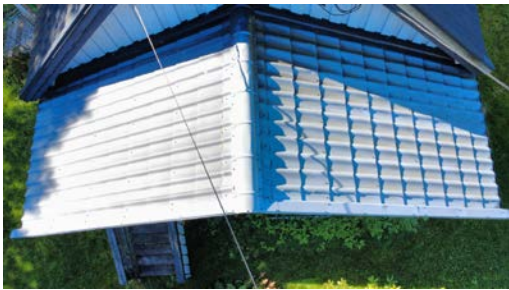
Tak over veranda

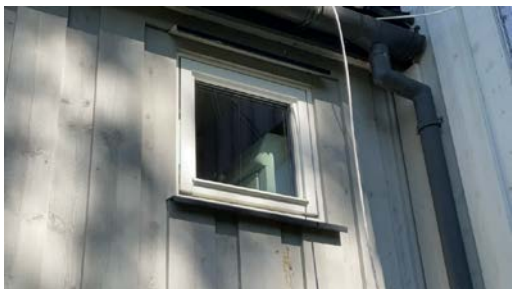
Vindu på bad

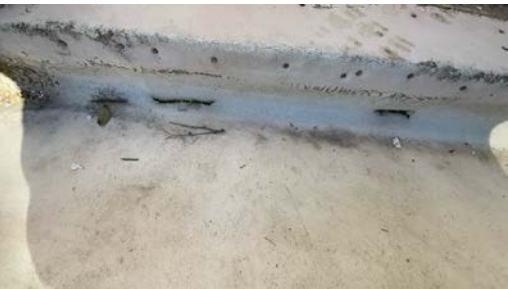
- Åpninger i rekkverk er ikke i henhold til krav i dagens forskrifter.
- Det er påvist fukt-/råteskader i konstruksjonen.
- Rekkverket er for lavt i forhold til dagens krav til rekkverkshøyder.
- Tekkingen på balkong/terrasse har utettheter.

Skade i belegg på verandadekke i 2. etasje

- I tiltakskostanden er det hensyntatt å skifte alt råteskadet materiale og gjenoppbygge i samme utførelse. Valg av løsning vil påvirke toltakostnaden.

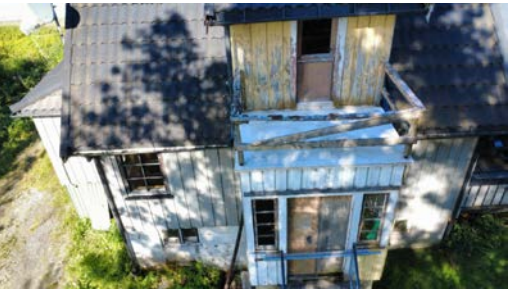
Råteskader i konstruksjon

- Konstruksjon i vegg ved veranda må kontrolleres for evt. skjulte skader ved åpning.

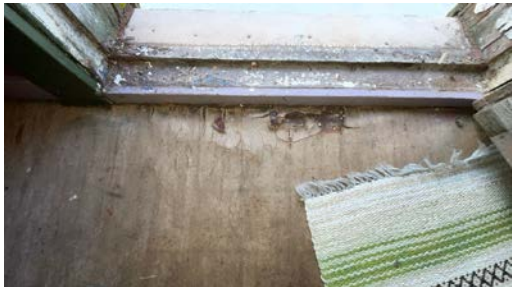
- På gulv på loft er belegg skadet og det er målt fukt som kommer inn via utett verandadør. Fuktmåling i gulvet viser 66,8%
- Skade på gulv ved verandadør på loft
- Svelleskade på laminatgulv, soverom på loft.
- Skapdør på innebygd skap oppe på loft er falt av. Overflater på rommet er slitt
- Mangler list i hjørne på stue.

Skade på gulv ved verandadør på loft

- I tiltakskostanden er det hensyntatt å skifte ut gulv på loftsgang og kontrollerer underliggende konstruksjon. Valg av løsning vil påvirke totalkostnaden.
- Eller i boligen er det behov for lokal utbedring. Det må også kunne påregnes noe flikking/utbedring når inventar tas ned og flyttes ut

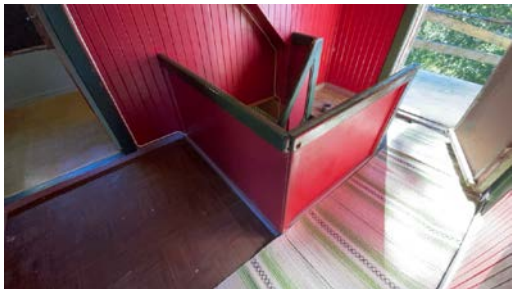
Trapp sett fra loft

- Det er ikke krav om utbedring av rekkverkshøyder opp til dagens krav.
- Håndløper bør monteres, men det var ikke krav på byggetidspunktet.
- Tiltak:
- Rekkverk må avstives på loft.
- Lokal utbedring må påregnes for å lukke avviket

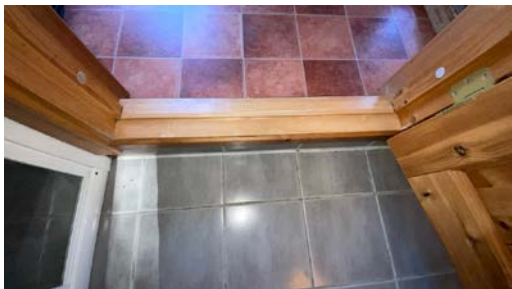
Standard dørterskel uten tilluft
