Willy Moes veg 45, 2034 HOLTER

Nydelig enebolig med skjermet hage og garasje | Barnevennlig Kort vei til skole, bhg, butikk og kollektivt

Tilstandsrapport

Befaringsdato: 11.10.2024

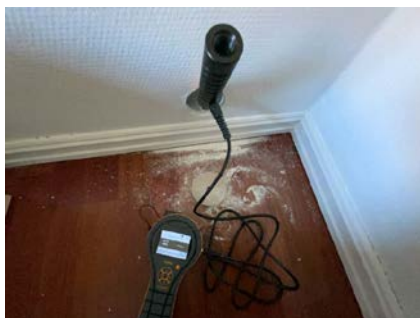
Det ble ikke målt for høye verdier på befaringdagen.

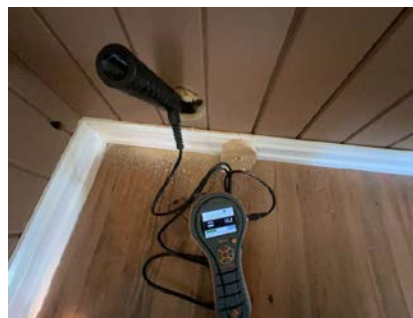
Tilliggende konstruksjoner våtrom

Det ble boret et 73mm hull og søkt etter fukt i bunnsvill fra tilstøtende vegg i et soverom og det ble ikke avdekket synlige tegn til fuktskader eller unormale fuktverdier med ett vanninnhold på ca. 11 vek%.

Ingen avvik registrert på befaringdagen.
