Myrfaret 1 A, 1930 AURSKOG

Koselig enebolig med flott hage og drivhus, 2 garasjer, solrike uteplasser og innglasset hagestue - barnevennlig!

Befaringsdato: 06.03.2026

Rapportdato: 08.04.2026

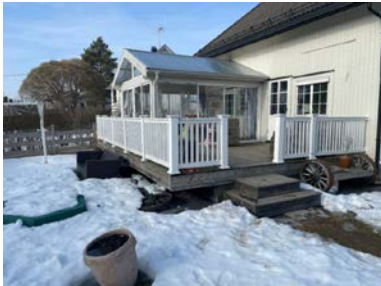
- Det er avvik:
 - Spaltegulv har misfarging.
 - Løse tettelister på utestue.

Misfarging på spaltegulv.

- Tiltak:
 - Spaltegulv bør rengjøres.
 - Løse tettelister må festes.

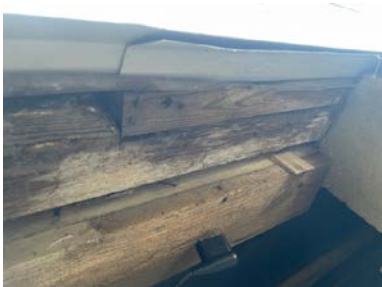
Avvik: Det er ikke adkomst til store deler av krypkjelleren. Kryp kjeller er kun vurdert i tilgjengelige deler. På befaring ble det oppdaget borebille-angrep i kryp kjeller under

kjøkken. Etter befarings har eier hatt befarings av skadedyrfirma som bekrefter at dette er gammelt og at det ikke er aktivitet der i dag. Rapport kan fremvises av selger. Det påvist fukt i bunnsvill ved utvendig luke til krypkjeller. Her er det ikke påvist råte, men fuktighet ved fuktmåling. Det er gjort nye målinger ca. 4 uker etter første befarings og det er målt betydelig mindre fukt i bunnsvill på denne befarings enn ved forrige. Eier har opplyst at det i vinter har ligget snø foran og over luken, som kan være årsak til at det har kommet inn noe vann i luken ved smelting.

Bunnsvill det er utført fuktmåling i.

- Skadet treverk etter borebille angrep må byttes ut.
- Gjør nye målinger av bunnsvill på sommerhalvår for å bekrefte at bunnsvill tørker opp. Unngå å måke snø mot luke i fremtiden.
- Krypkjeller med manglende tilgang ansees å være en risikokonstruksjon, da det vil være vanskeligere å oppdage evt. skader i et tidlig stadium.

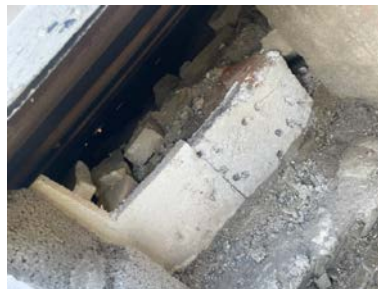
Store deler av kjrypkjeller mangler tilgang, og undertegnede påtar seg derfor ikke ansvar for evt. skader som ikke er mulig å inspisere/kontrollere.

Begrenset tilgang for inspeksjon av krypkjeller.

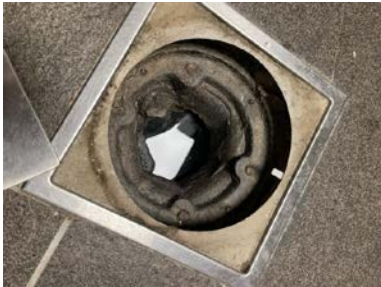
Eldre sluk og ingen synlig membran i sluk.

Kostnadsestimat for etablering av membran på gulv og nytt sluk.

Kostnadsestimat: 20 000 - 100 000
