# Solrik og innbydende enebolig med flott utsikt. Kort vei til Vaset, ca. 12 km til Fagernes. Dob. garasje.

Befaringsdato: 28.10.2025

Rapportdato: 03.11.2025

# Tilstandsrapport

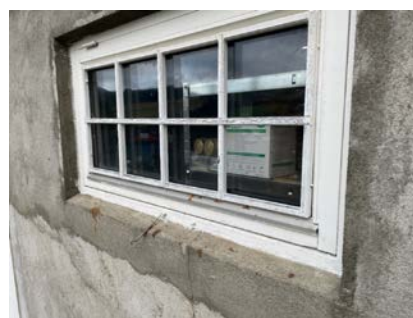
- Vinduer i kjeller har pusset mur avsluttet mot overside av karm og med fare for fuktinntrenging.

Sprekker i puss og ufaglig avslutning mot karm med fare for fukttinntrenging. Værslitte vinduskarmar utvendig.

Rammer og karmar har behov for overflatebehandling og det bør gjøres tiltak med innpussede karmar.

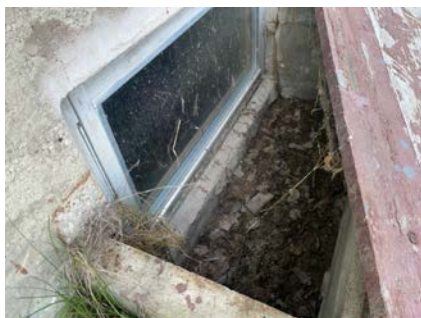
Sprekker i puss og ufaglig avslutning mot karm med fare for fuktinntrenging. Værslitte vinduskarmer utvendig.

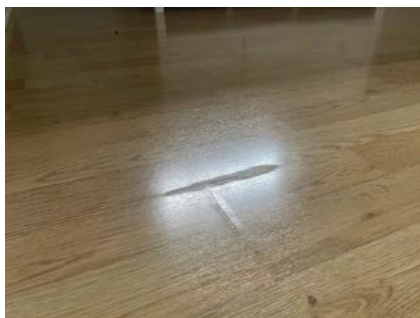
- Det er påvist andre avvik:
- Det er registrert stedvis svelling i laminatskjøter på soverom.

Stedvis svelling i skjøter på laminat.

Overflater fungerer med dette avvike.

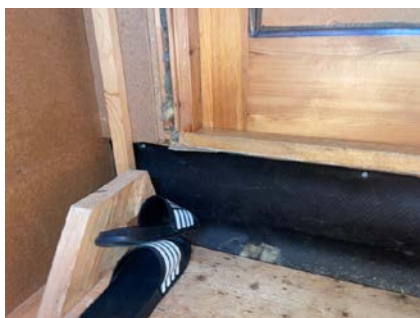
- Det er påvist andre avvik:
- Dørside mot kjeller mangler ferdigstilling med listverk.

Dørside mot kjeller mangler ferdigstillegg.

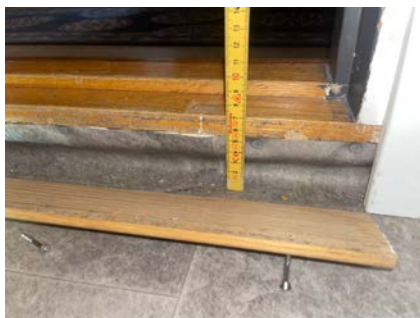
Tettesjikt ved dør

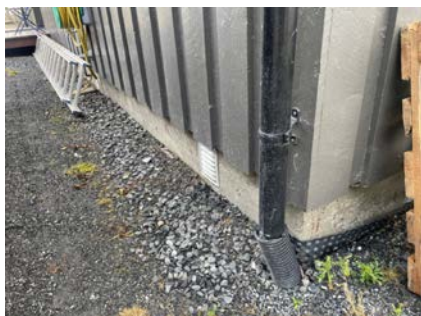
- Det er påvist andre avvik:
- Utvendig tetting/fuktsikring av grunnmuren er avsluttet under utvendig terreng.
- Knotteplast mangler avslutningslist på vegg.

Knotteplast mangler avslutningslist og knotteplast er stedvis avsluttet under ferdig terreng.

- Lokal utbedring må utføres.
- Det bør foretas terrengjusteringer.
