**Salgsobjekt:** Landbruk  
**Eierform:** Eiet  
**Byggeår:** 1947  
**BRA-i/BRA Total** 139/618 kvm  
**Tomtstr.:** 342540.3 m<sup>2</sup>  
**Soverom:** 5  
**Gnr./bnr.** Gnr. 16, bnr. 21  
Gnr. 3, bnr. 43  
**Oppdragsnr.:** 1201250107

# Eldre småbruk med idyllisk beliggenhet nær Sebufjorden! Jakt- og fiskerettigheter.

Befaringsdato: 15.05.2025

Rapportdato: 22.05.2025

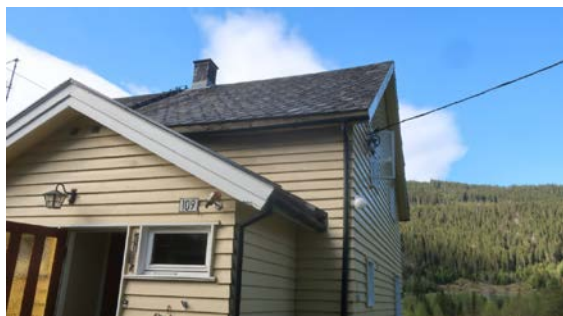
Takrennene er skadet av is og snø, det mangler beslag.

Takrennene er skadet av takras.

. Det monteres nye takrenner samtidig som en renoverer taket.

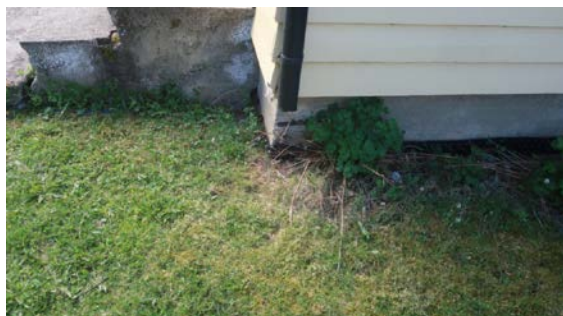
Avløp rett ned ved mur

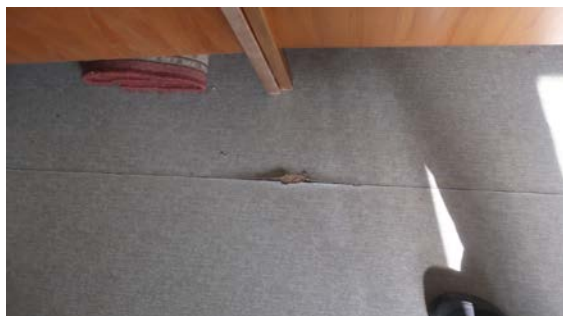
Skade på gulvbelegg og i himling i soverom i andre etasje.

Skade på gulvbelegg.

Overflater treng oppgradering. Skadet på gulvbelegg og skader i himling i andre etasje, repareres - skiftes ut.

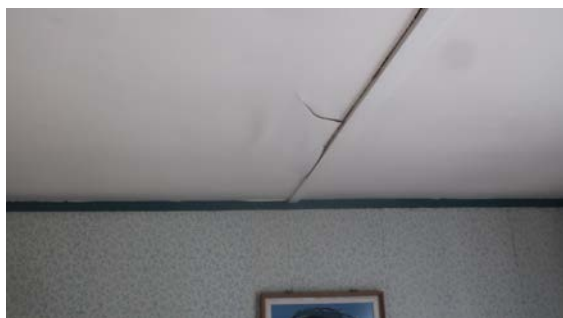
Skade i himling.

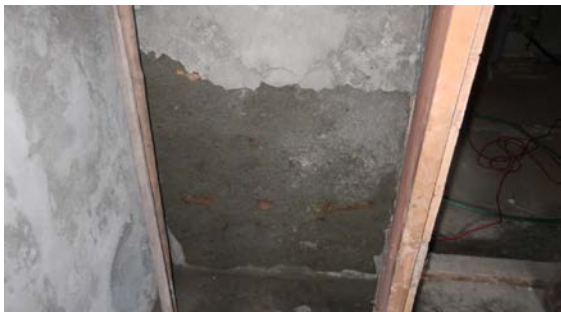
- Det er påvist indikasjoner på noe fuktgjennomtrenging inn i kjellermur.

Det er saltutslag, fuktighet og pussavskalinger.

Fukt/avskaling puss.

For å få tørr kjeller må det graves og dreneres utvendig, innvendig kan en flikke og pusse over det som er skadet.
