Sagastien 8, 2817 GJØVIK

**Hjemmekoselig og fin enebolig i  
Bøle borettslag – solrik terrasse –  
nydelig utsikt over Mjøsa.**

# Tilstandsrapport

## ENEBOLIG

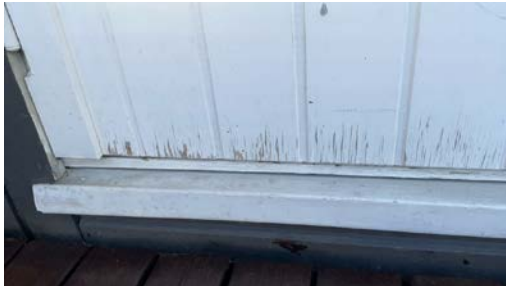
- Karmene i dører er værslitte utvendig og det er sprekker i trevirket.

Verandadør bærer preg av slitasje.

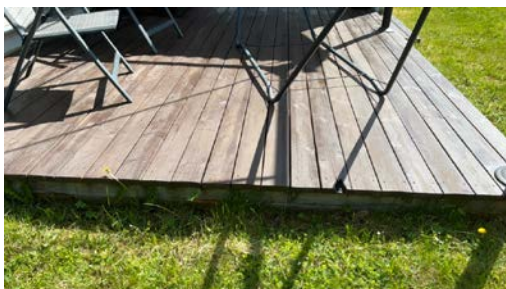
- Det er påvist fukt-/råteskader i konstruksjonen.
- Mer enn halvparten av forventet brukstid er passert på tettesjikt/membran.
- Rekkverket er for lavt i forhold til dagens krav til rekkverkshøyder.

Enkel konstruksjon som krever jevne vedlikeholdsintervaller og ettersyn. Behov for vedlikehold. Altan over innredet rom klassifiseres på generelt grunnlag som en risikokonstruksjon som erfaringsvis har høy skadefrekvens. Bygningsdelen er gammel og har kort forventet gjenværende brukstid.

Terrasse har råteskader. Forholdet gis tilstandsgrad 3.

- Råteskadede konstruksjoner må skiftes ut.
- Tidspunkt for utskiftning av tettesjikt/membran nærmer seg ut ifra alder på dagens tekking.

Jeg anbefaler ytterligere undersøkelser. Kostnadsestimat må ses i sammenheng med råteskadet terrasse. Behov for vedlikehold og utbedring. Konsekvensen for nevnte avvik kan være fallulykker, tiltak for å bedre sikkerheten anbefales. Konsekvensen kan være redusert brukstid og fuktskader.

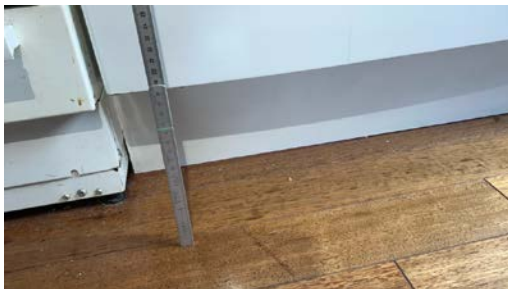
- Det er målt høydeforskjell på mellom 15-30 mm gjennom hele rommet. Tilstandsgrad 2 gis med bakgrunn i standardens krav til godkjente måleavvik.

Helningsavvik på ca. 13 mm over en avstand på 2 meter i kjøkkenområdet.

- For å få tilstandsgrad 0 eller 1 må høydeforskjeller rettes opp. Det vil imidlertid sjelden være økonomisk rasjonelt som et enkeltstående tiltak i en bolig som dette. Dersom boligen en gang skal renoveres, kan man vurdere slike tiltak.

Det er ikke observert avvik som tilsier at man må påregne umiddelbare tiltak, men ettersom deler av konstruksjonen er lukket anbefaler jeg ytterligere undersøkelser. Setninger og bevegelser i grunnen kan gi oppsprekking i grunnmur og i andre konstruksjoner i bygningen. Skjevheter i gulv, problemer med dører/vinduer, brudd på ledninger etc. kan også være en konsekvens, dette må hensyntas ved tiltak på bygningen.

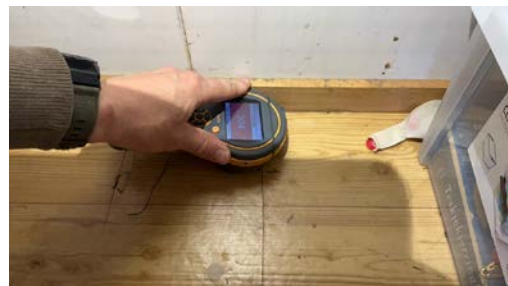
Enkle fuktsøk på gulv i bod viste forhøyde verdier.

- Ytterligere undersøkelser må foretas for å få kartlagt tilstanden og omfanget på eventuelle skader.

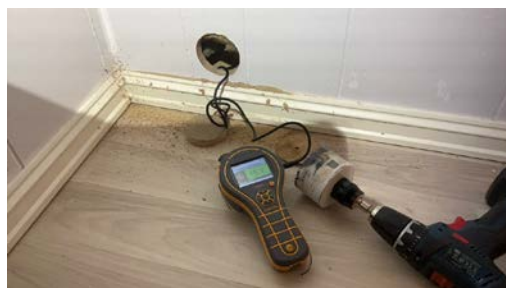
Hulltaking er utført, fuktmåling viste tørre verdier. 15 vektprosent viser at det er noe fuktpåkjennning, men ikke skadelige verdier. Dette må sannsynligvis sees i sammenheng med rom under terreng i rapporten. Det anbefales å følge med på videre utvikling.
