Fjellstubben 1, 7970 KOLVEREID

**Enebolig med renoverert utleieenhet  
i sokkel**

| Tilstandsrapport ..... | 42 |

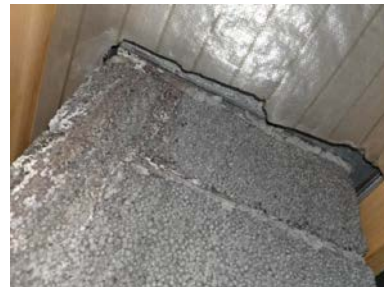
Konsekvensen av mangelfull tetting kan være fortsatt fuktinntrengning, som over tid kan føre til råteskader og svekkelse av takkonstruksjonen.
