Innholdsrik enebolig med nyere bad, solrik tomt og mulighet for utleie i underetasjen

Velkommen til Nordre Hovedgårdsvei 10 - en romslig enebolig i et attraktivt boligområde med nærhet til servicetilbud og gode kollektivforbindelser.

Anslag på utbedringskostnad

Spesielt for dette oppdraget/rapporten

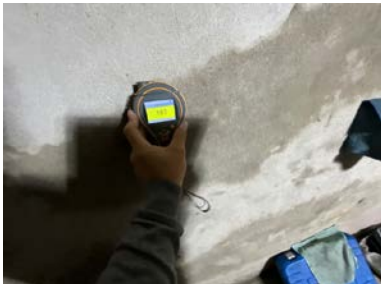
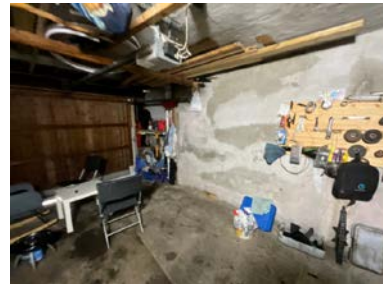
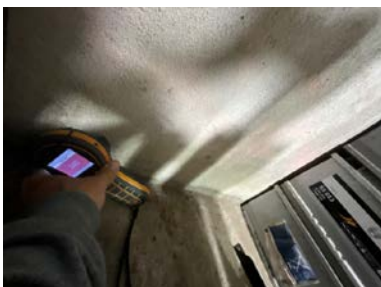
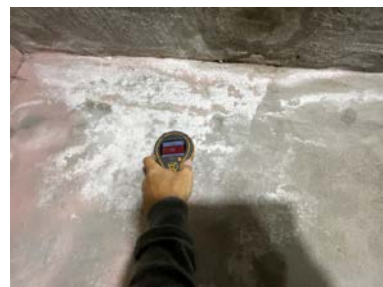
TG 2 Kryp Kjeller

Bygningen har krypkjeller under trebjelkelag og stubbegulv.

- Det er ikke adgang til deler av krypkjelleren. Kryp kjeller er kun vurdert i tilgjengelige deler. Kryp kjeller regnes for å være en risikokonstruksjon som er utsatt for fukt- og råteskader i bunnsvill, trebjelkelaget og andre tilstøtende konstruksjoner, på grunn av fuktighet fra grunnen og kondensering ved temperaturforskjeller. Selv om det ikke er avdekket tegn på skader, betyr ikke dette nødvendigvis at det ikke foreligger skader i eller i forbindelse med krypkjelleren.
- Det er stedvis påvist fuktnivå som tilsier at konstruksjonen kan ha fuktskader.

- Vær oppmerksom på denne risikoen, overvåk tilstanden og undersøk dette nærmere, helst med hjelp av en fagkyndig.
- Overvåk konstruksjonen jevnlig. Avviket kan medføre behov for tiltak, men bør observeres over tid.

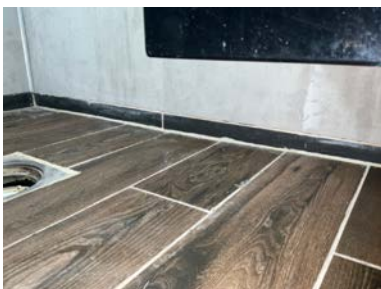
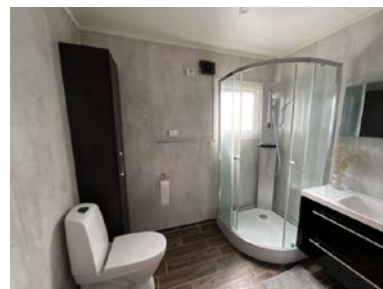
TG 3 Overflater Gulv

- Det er mulighet for at det kan forekomme vannlekkasje på våtrommet hvor vann ikke vil gå til sluk.
- Det er påvist at flisfuger har riss/sprekker.
- Det er påvist at noen fliser har bom (hulrom under).
- Det er påvist sprekker i fliser.
- Det er ved vanntest påvist at vann renner mot dør.

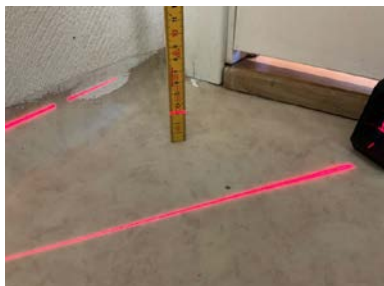
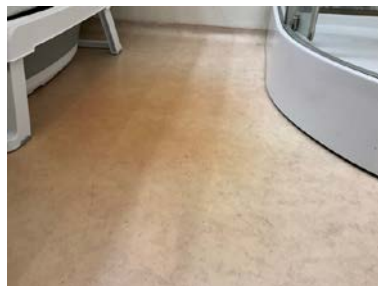
Sluk, membran og tettesjikt

- Det er viktig å merke seg at levetiden til en membran varierer basert på kvalitet, installasjon og bruk. Eldre membraner kan bli sprø og sprekke opp, noe som fører til at de mister sin vanntettende funksjon. Dette kan resultere i vannlekkasjer gjennom vegger og gulv og fuktskader.
- Sluket må sjekkes og rengjøres jevnlig.

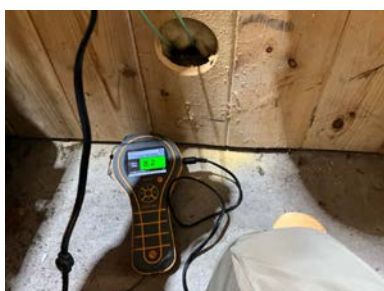
UNDERETASJE > VASKEROM

- Det er påvist tegn til fuktskader i overflater.

- Påviste fuktskader kan føre til muggvekst over tid, noe som kan påvirke innklimaet. Dersom skadene utvikler seg, kan dette svekke bygningens konstruksjon og medføre større skader på tilstøtende konstruksjoner.

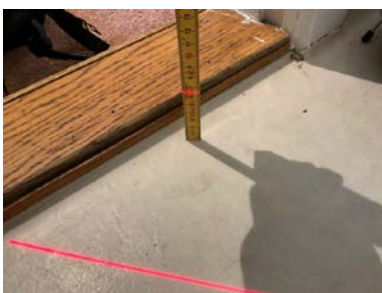
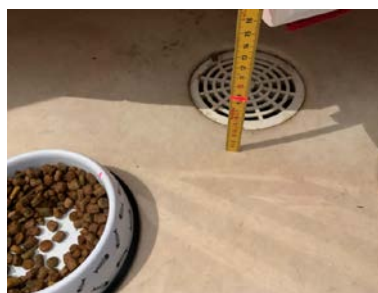
TG 2 Sluk, membran og tettesjikt

- Det er viktig å merke seg at levetiden til en membran varierer basert på kvalitet, installasjon og bruk. Eldre membraner kan bli sprø og sprekke opp, noe som fører til at de mister sin vanntettende funksjon. Dette kan resultere i vannlekkasjer gjennom vegger og gulv og fuktskader.

Kostnadsestimat: 50 000 - 100 000
