Slåttsvegegen 3, 2386 BRUMUNDDAL

**BRUMUNDDAL - Fin enebolig med 4  
soverom. Rolig og barnevennlig  
beliggenhet.**

# Tilstandsrapport

Befaringsdato: 10.06.2025

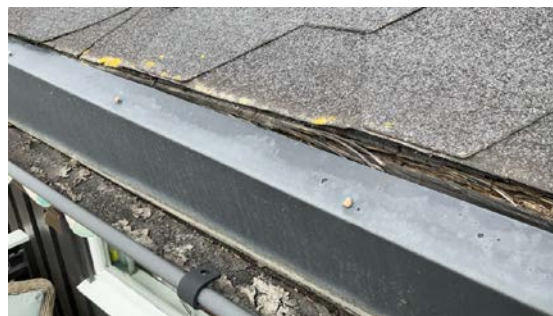
Råteskader i undertak, forkantbord og løst forkantblekk.

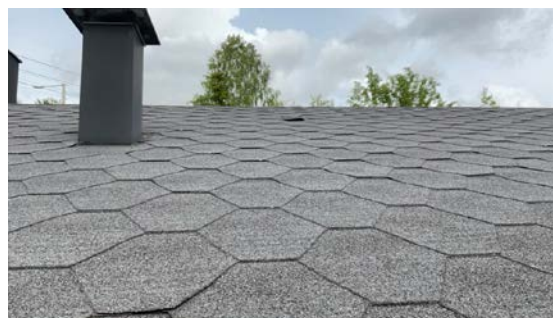
Utette overlapper og synlige spiker.

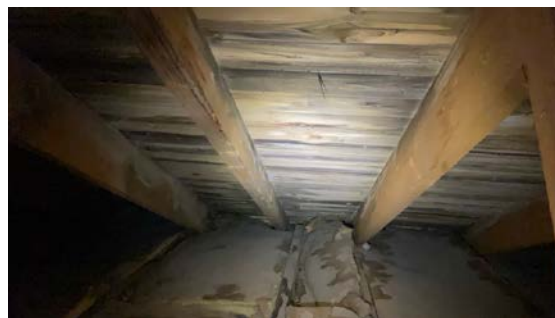
Bildet viser svertesopp i undertaket, fuktmerker på isolasjon og mangelfull ventilering.

Kostnadsestimat satt for utbedring av isolasjon, dampspærre og ventilering, må påregne at det er følgeskader som ikke kommer fram ved visuelle undersøkelser når det er observert spor etter mus på loftet.

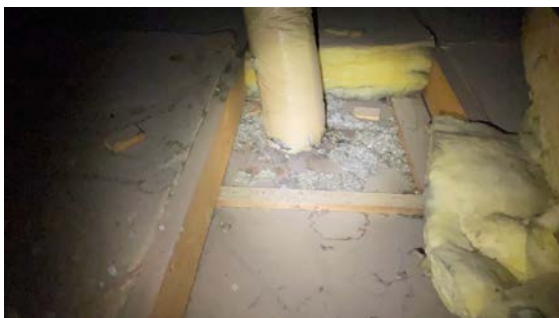
Synlig aktivitet fra mus.

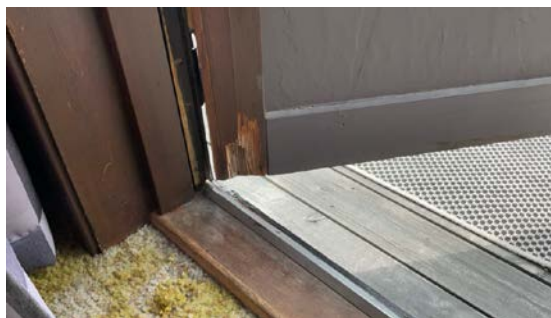
Skade i dørblad.

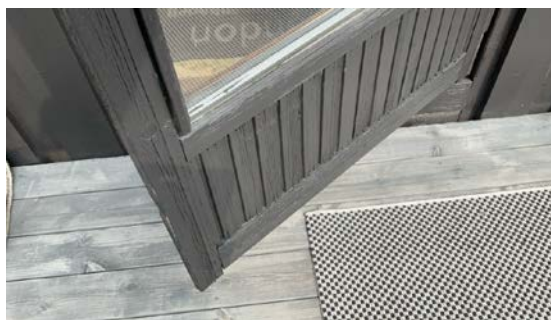
Utvendig værslett panel.

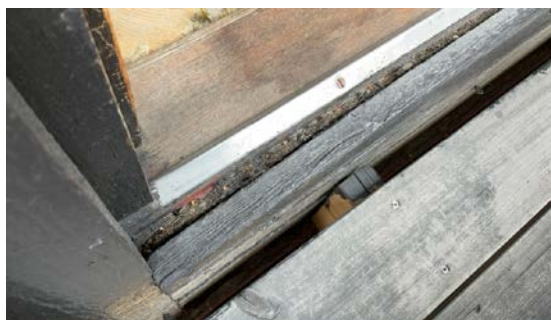
Utett mellom utvendig tetting og karm.

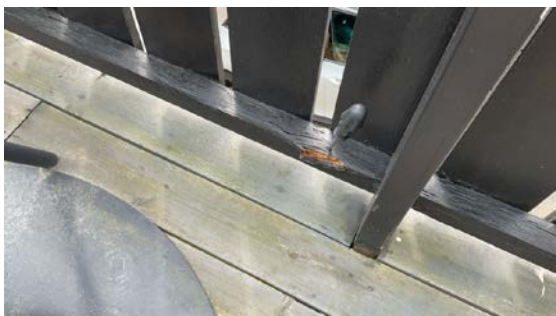
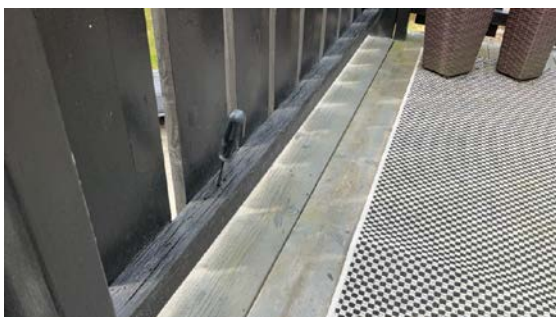
Deler av rekkverk på veranda ved soverom med råteskader.  
Rekkverk skal ha høyde og utforming som sikrer mot fall og sammenstøt.  
Høyder over 50 cm skal ha sikkert rekkverk, minsthøyde på rekkverk er 1,0 meter. (Tek 17, dagens forskrift).  
Registrert skjevheter i konstruksjonene.  
Værslitte overflater.  
Veranda ved inngangsparti er nyere uten overflatebehandling, bærer preg av noe ufagmessig utførelse.

Råteskade i rekkverket på veranda ved soverom.

Kostnadsestimat satt for utbedring av råteskadet rekkverk.

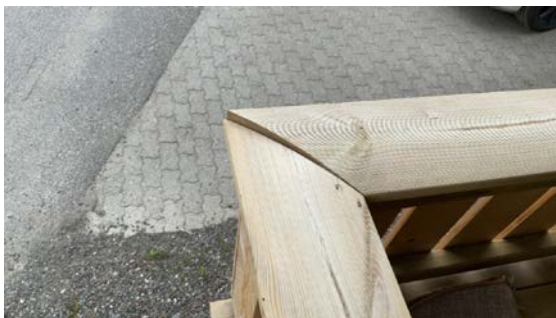
Vridd toppbord, med dårlig innfesting.

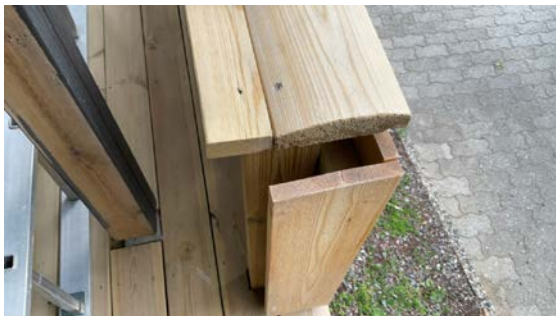
Ufagmessig løsning.

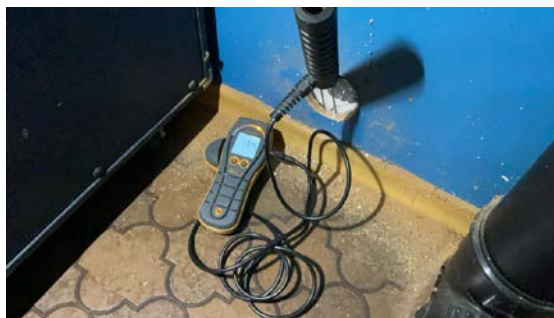
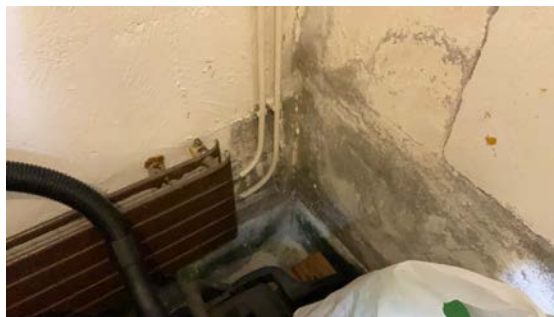
Fuktmerker og saltutslag.

Det vil alltid være noe fukt i denne type konstruksjon som vil ha negativ påvirkning av innemiljø og inntilliggende materialer. Sjekkes ytterligere.

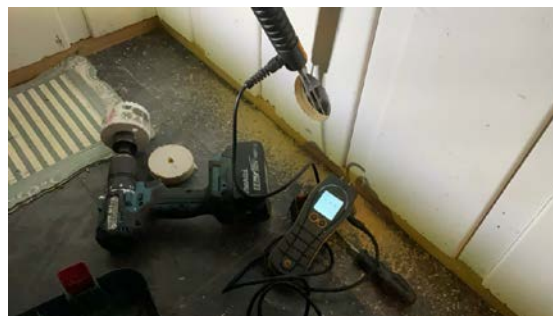
### UNDERETASJE > BAD

Delevegg i støpte konstruksjoner bak panel gjorde at fuktmåling ikke lar seg gjennomføre. Observert plast på mur inne i hulltakingen.

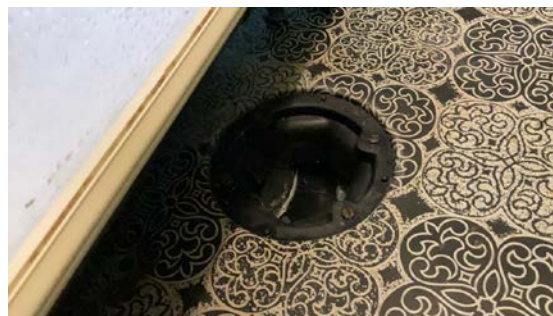
### 1.ETASJE > BAD

Hulltaking er foretatt uten å påvise unormale forhold. Hulltaking er foretatt ved/i i gang bak dusj. Ingen registrerte avvik i forbindelse med fukt der hvor kontrollen ble utført, men merk at kontrollen kun er utført som en stikkprøve og at dette ikke friskmelder hele badets konstruksjon.

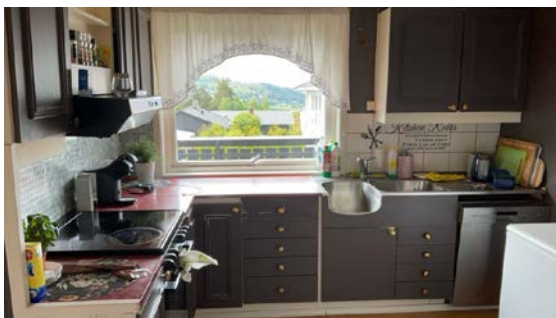
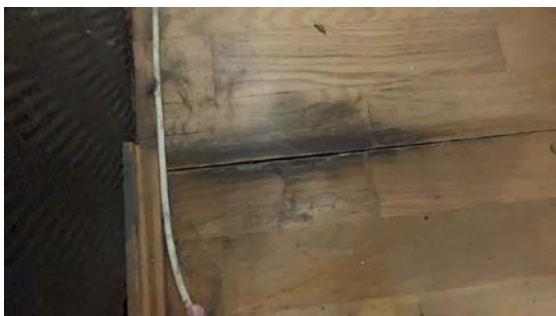
Fuktmerker i gulv bak kjøleskap, eldre skade.
