Slåttsvegegen 3, 2386 BRUMUNDDAL

**BRUMUNDDAL - Fin enebolig med 4  
soverom. Rolig og barnevennlig  
beliggenhet.**

# Tilstandsrapport

Befaringsdato: 10.06.2025

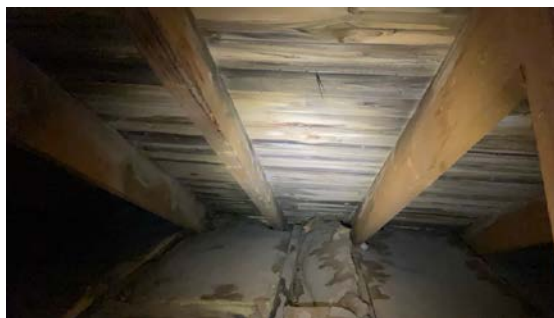
Flere steder med fuktmerker i undertaket og på isolasjonsmatter.

Lokalt parti av undertaket på nordsiden har større svertesoppdannelser, slike dannelser kommer av mangelfull ventilering av loft og varmetap fra underliggende etasje.

Bildet viser svertesopp i undertaket, fuktmerker på isolasjon og mangelfull ventilering.

Kostnadsestimat satt for utbedring av isolasjon, dampspærre og ventilering, må påregne at det er følgeskader som ikke kommer fram ved visuelle undersøkelser når det er observert spor etter mus på loftet.

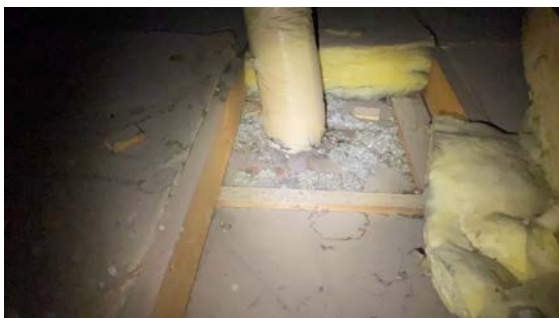
Synlig aktivitet fra mus.

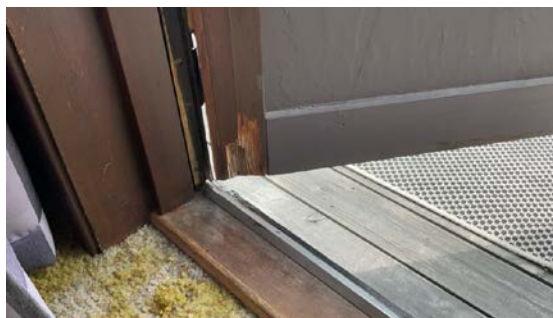
Skade i dørblad.

Må påregne noe utskiftninger og vedlikehold.

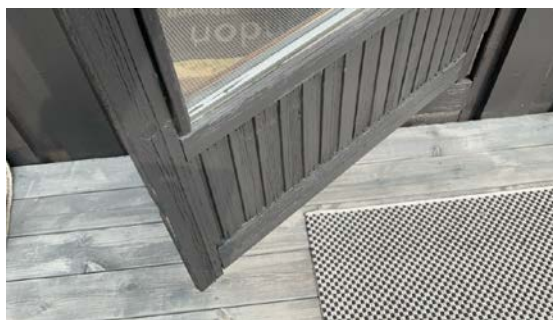
Utvendig værslett panel.

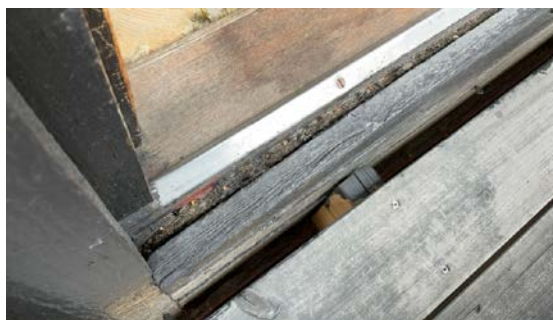
Utett mellom utvendig tetting og karm.
