Øvre Hemmelliveien 6, 2450 RENA

**Enkel og tradisjonell fjellhytte nær  
Birkebeinertraseen. Flott  
beliggenhet høyt i feltet med  
turområder rett utenfor.**

**Oppdragsnr.:** 1211240278

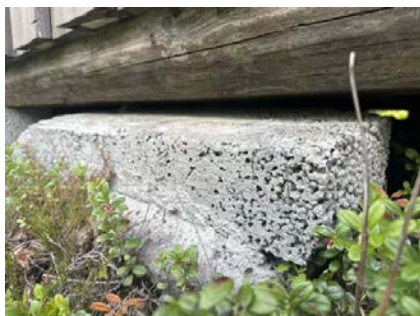
Viser lecapunkt med behov for justering.

Det registreres store skjevheter ved etasjeskille. Det registreres setningsskader i grunnmuren.

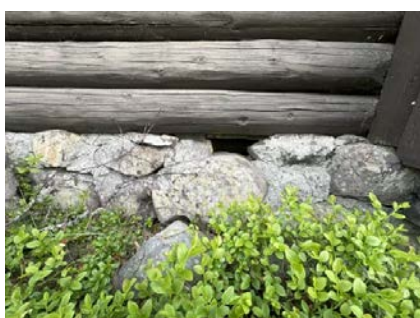
Hytte fundamentert på naturstein. Enkelte etablerte luftehull i ringmurer, utførelse uten dyresikringer.

Krypkjelleren har ingen adkomst. Det gjøres oppmerksom på at en krypkjeller er en utsatt konstruksjon hvor det er små marginer før skader oppstår, og en inspeksjon er viktig for stadfesting av tilstand.

Dyresikring må etableres ved lufteåpninger.

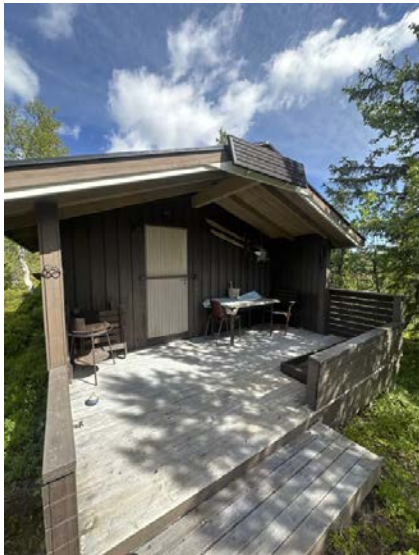
Viser terrasse/ overbygget inngangsparti mot sør.

| Type | Terrasse |
|---|---|
| Er det tegn på sopp/råteskader i treverk eller skader i betong? | Ja |

Rekkverk må monteres iht. krav. Råteskadet trevirke må skiftes.

Overflatebehandling må påregnes.

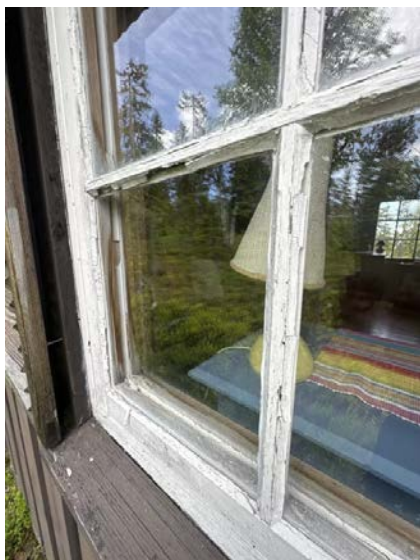
Kittfals (utvendig tetting mellom vindusramme og glass) er uttørket og stedvis løsnet.

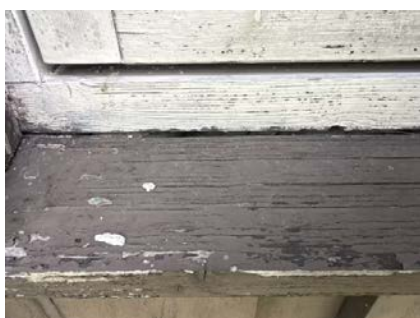
Vindusrammer med lokale råteskader og tegn til tidligere kondensbelastning.

Nedre vannbrett med malt trevirke, noe varierende tilpassing.

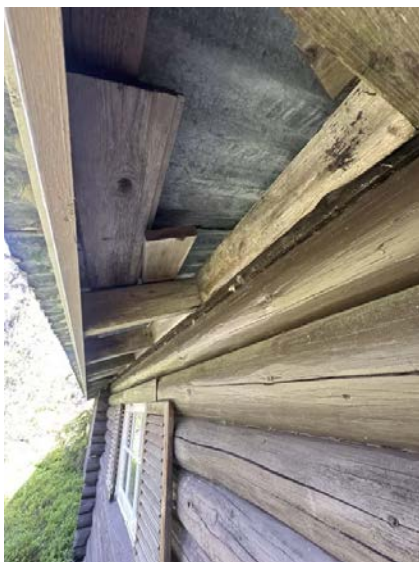
Himlingsbord over takutstikk med svertesopp.

Ytterligere undersøkelser av takkonstruksjonen anbefales med bakgrunn i påviste skjevheter.

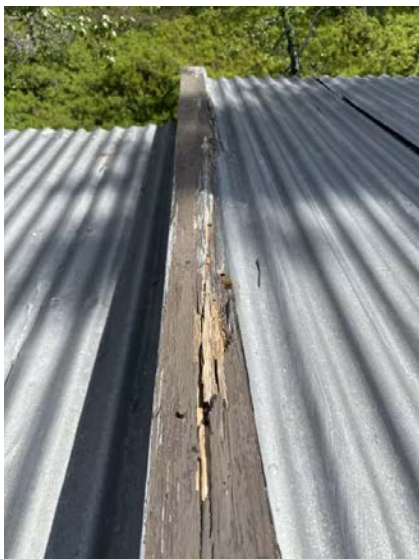
Flere isbord og vindskier med lokale råteskader, utskifting må påregnes.

Isbord hovedsaklig uten metallbeslag. Det registreres råteskader.

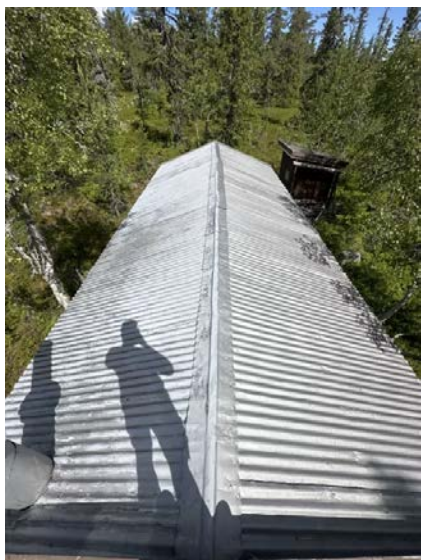
Det registreres rust i takplater. Det er bulker i takplater. Det er påvist avvik ved beslagsløsninger.

I følge Byggforsk byggdetaljblad er middels levetid for teking med stålplater ca 35 år.

Takteking er fra byggeåret, og med tanke på alder er det risiko for at lekkasjer kan oppstå.

Viser tak tekket med metallplater.

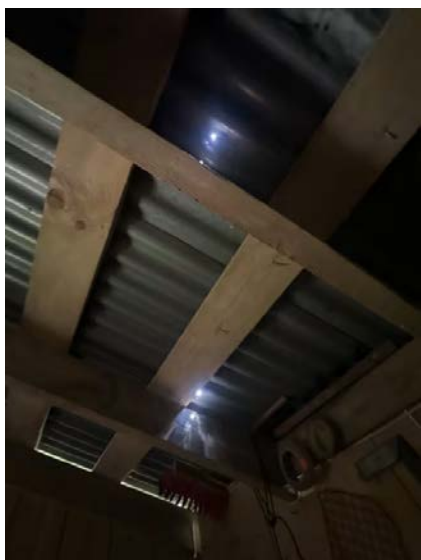
Det registreres mindre hull i taktekingen i bod.

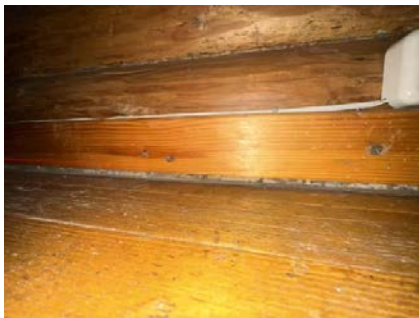
Med bruk av nivelleringslaser ble det registrert lokalt totalt avvik i stue på over 40mm.

Tilstandsgrad 3 gis med bakgrunn i standardens krav til godkjente måleavvik.

Det registreres store sprekker mellom gulv og list.

| Oppsummering av etasjeskille og gulv på grunn | TG-3 |
|---|---|
| Dette er et grovt overslag. Det anbefales at det gjøres ytterligere undersøkelser for å avdekke årsak og skadeomfang som grunnlag for et mer detaljert og riktig kostnadsoverslag. | |

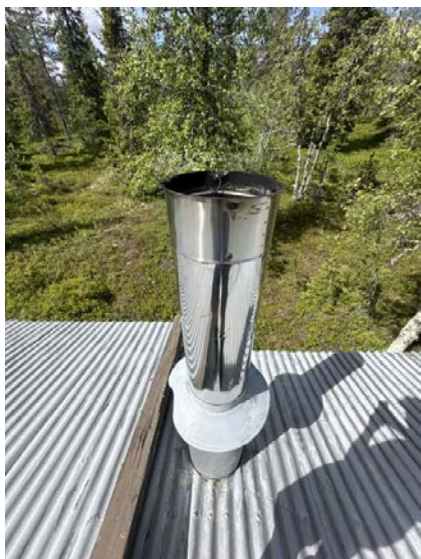
Det er rust og mindre bulker i beslag rundt pipa. Pipebeslag er skadet.

Viser pipe og beslag over tak.

Utbedring av pipe med beslag over tak anbefales. Regnskjerm må monteres.

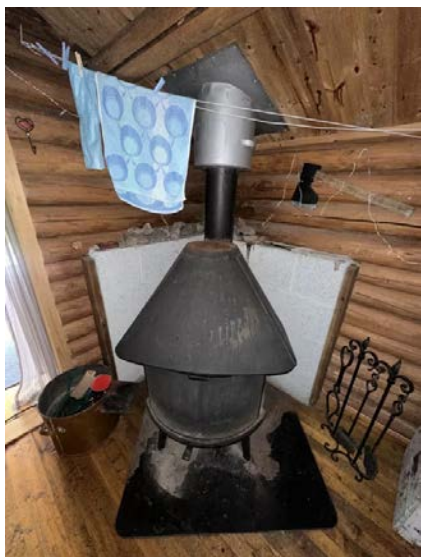
Brannsikring mot gulv kortere enn 30 cm fra ildstedet tilfredstiller ikke brannkrav. Det registreres rustdannelser på metallplate under ildsted.

Viser ildsted i stue.

Med bakgrunn i påviste avvik og for en vurdering av eventuelle tiltak anbefales en ytterligere kontroll av pipa/ildsteder utført av brann- og feievesen.

Tiltak for å øke avstanden til brennbart materiale må utføres.

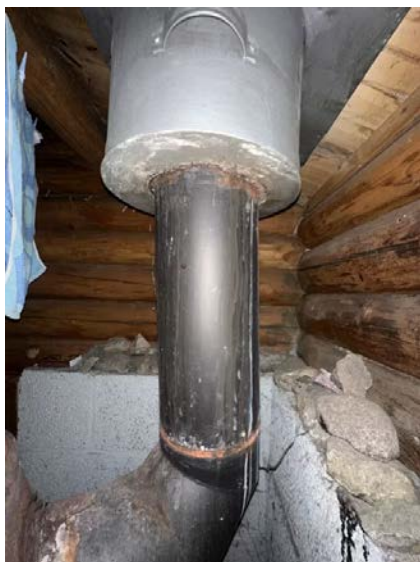
Det registreres rustdannelser på metallpipe.

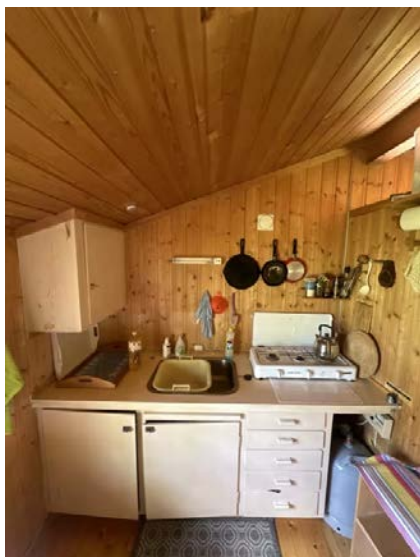
Kjøkkeninnredningen er av eldre dato, og den mangler bruksfunksjoner/løsninger som er forventbart på et kjøkken. Det er påvist skader på overflater/kjøkkeninnredning utover normal slitasjegrad.

Viser kjøkkeninnredning.

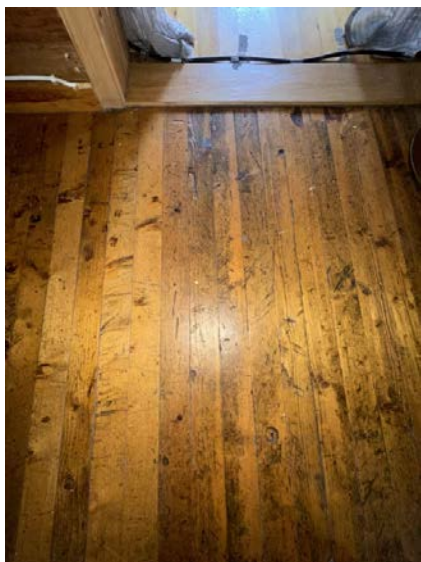
Viser slitasje ved gulvflater.

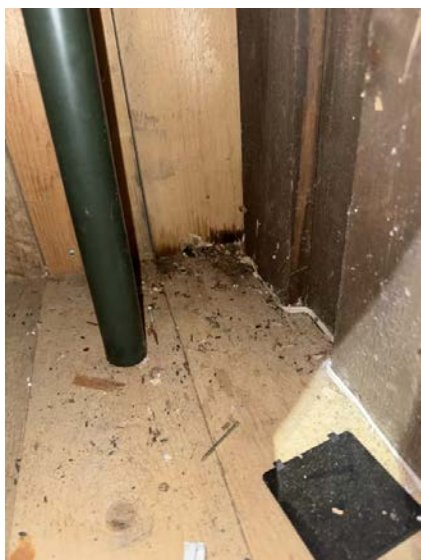
Det registreres muselort og hull i overgang gulv/vegg i bod antatt etter mus.

Boligen er besiktet møblert, alle flater var ikke tilgjengelige. Anbefaler ytterligere undersøkelser.

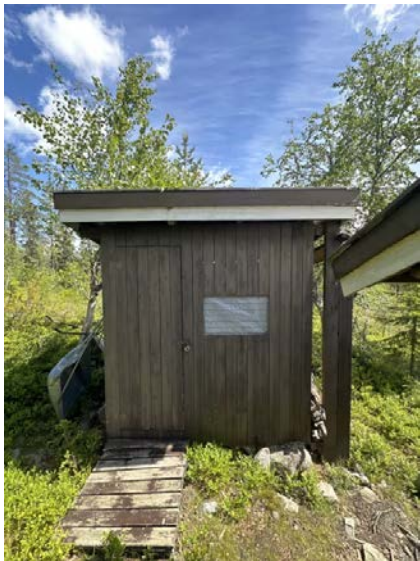
Bygning preget av slitasje og elde. Deler av byggverket med lokale råteskader.

Viser vedbod/utedo

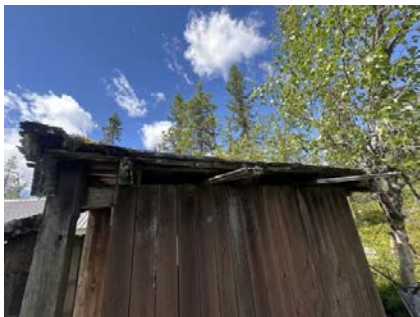
Byggverket med lokale råteskader og manglende vedlikehold.
