Øvre Hemmelliveien 6, 2450 RENA

**Enkel og tradisjonell fjellhytte nær  
Birkebeinertraseen. Flott  
beliggenhet høyt i feltet med  
turområder rett utenfor.**

## 6. Hovedrapport

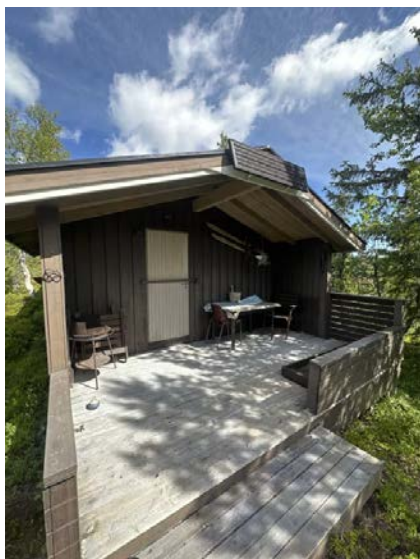
Viser terrasse/ overbygget inngangsparti mot sør.

Rekkverk må monteres iht. krav. Råteskadet trevirke må skiftes.

Overflatebehandling må påregnes.

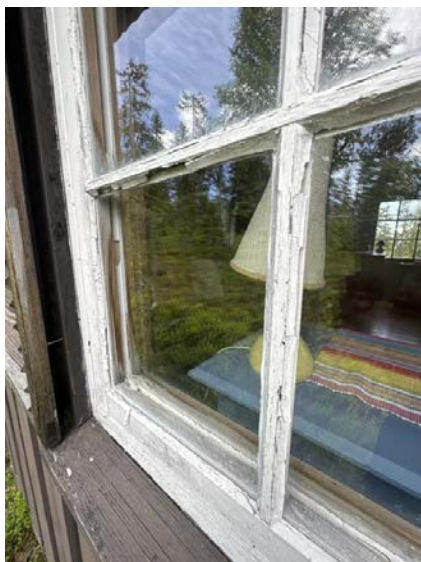
Kittfals (utvendig tetting mellom vindusramme og glass) er uttørket og stedvis løsnet.

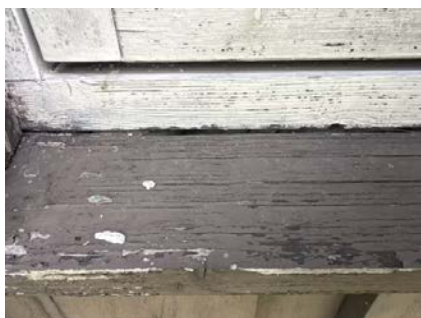
Nedre vannbrett med malt trevirke, noe varierende tilpassing.

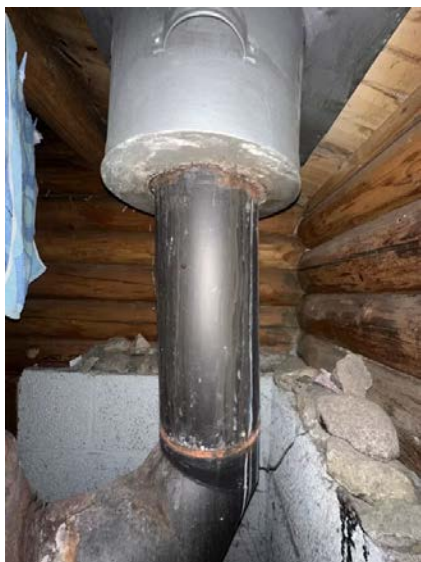
Det registreres rustdannelser på metallpipe.

Med bakgrunn i påviste avvik og for en vurdering av eventuelle tiltak anbefales en ytterligere kontroll av pipa/ildsteder utført av brann- og feievesen.

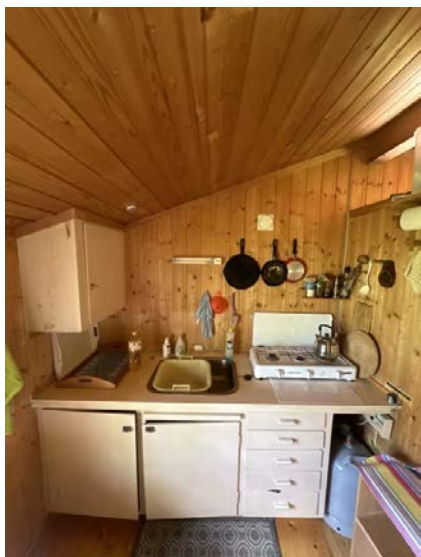
Kjøkkeninnredningen er av eldre dato, og den mangler bruksfunksjoner/løsninger som er forventbart på et kjøkken. Det er påvist skader på overflater/kjøkkeninnredning utover normal slitasjegrad.

Viser kjøkkeninnredning.
