# Enebolig med flott utsiktsbeliggenhet - Godt vedlikeholdt - Garasje - 4 soverom

# Tilstandsrapport

gnr. 18, bnr. 146

Befaringsdato: 04.11.2025

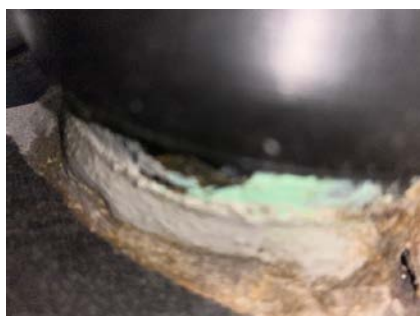
Synlig membran

- Overvåk tilstanden jevnlig. For å få tilstandsgrad 0 eller 1 må tettesjiktet skiftes ut, men tidspunktet for når dette er nødvendig er vanskelig å si noe om.
