Brennavegen 2, 2040 KLØFTA

Enebolig i barnevennlig område. 2 stuer - stor tomt med grøntareal- 2 store terrasser- badstue

Tilstandsrapport

Befaringsdato: 02.03.2026

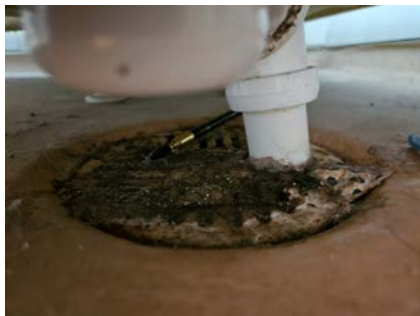
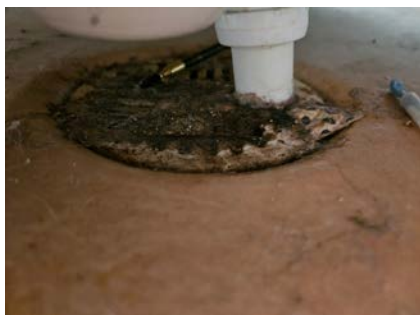
Konsekvens: Forholdet kan medføre behov for utbedring eller utskifting.

Anbefalt tiltak: Det anbefales å undersøke sluket under dusjkabinettet ytterligere, utført av fagperson, for å avklare omfang og behov for eventuelt utbedring.

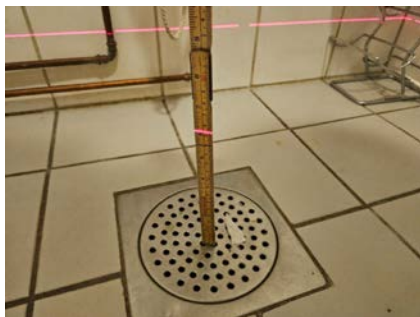
ETASJE > VASKEROM

! TG 2 Sluk, membran og tettesjikt

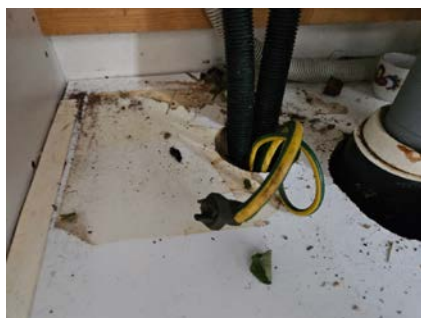
Konsekvens: Forholdet kan medføre behov for utbedring av skadede overflater.

Anbefalt tiltak: Det anbefales å vurdere vedlikehold eller lokal utbedring.

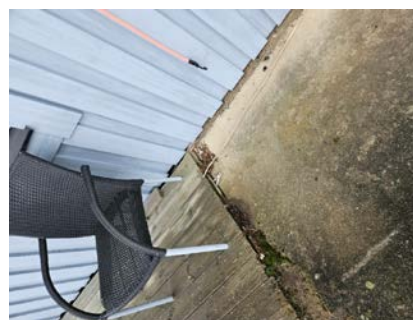
Konsekvens: Forholdet kan medføre behov for tiltak som vedlikehold

Anbefalt tiltak: Det anbefales at en fagperson gjennomfører en ekstra inspeksjon når forholdene tillater det.
