Furulia 9, 2280 GJESÅSEN

**GJESÅSEN**

# Tilstandsrapport

Befaringsdato: 01.04.2025

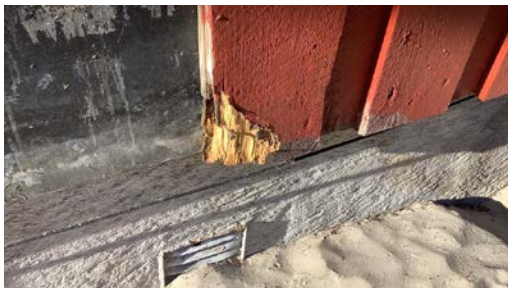
Kledningsbord er skadet der trapp er fjernet.

Skadet kledningsbord.

Skadet kledningsbord må skiftes ut.

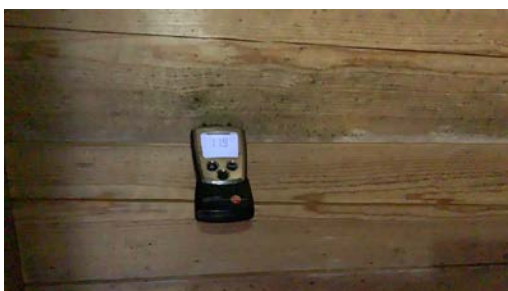
- Det er påvist fuktskjolder/skader i takkonstruksjonen.

Sverting i taktro, men det måles tørt på befaringsdagen.

Følg med på forholdet.

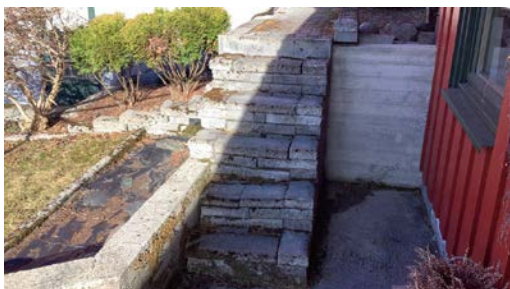
Rekkverk mangler på trapp.

- Rekkverk må monteres for å lukke avviket.

Trapp bør rettes opp.

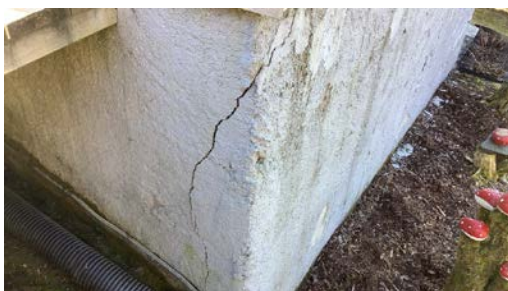
Murvegg har skråriss og stedvis manglende puss.

Skråriss i murvegg.

Riss og sprekker bør forsegles for å forhindre frostspreng, og murvegg mør pusses.

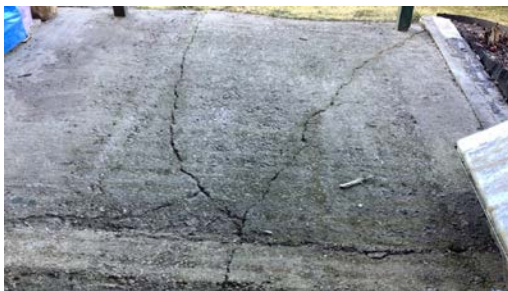
Betonggulv har sprekkdannelser og skjevheter.

Sprekker i betonggulv.

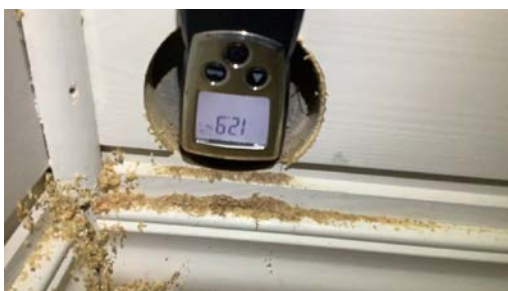
Hulltaking, og det måles tørr.

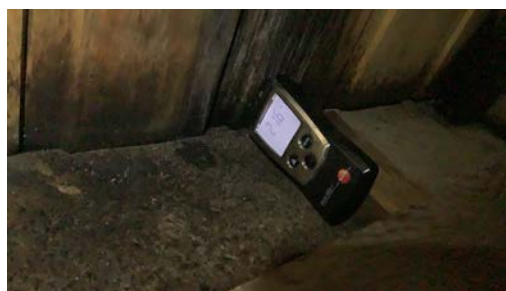
Det er påvist misfarget panel på vegg i bodrom, og det måles skadelig fuktinnhold i dette området.

Skadelig fuktinnhold i misfarget panel på bodrom.

Vegg bør åpnes for tørk, og vegg bør forbli åpen da det er opplyst at det kan komme inn vann på dette rommet om våren.

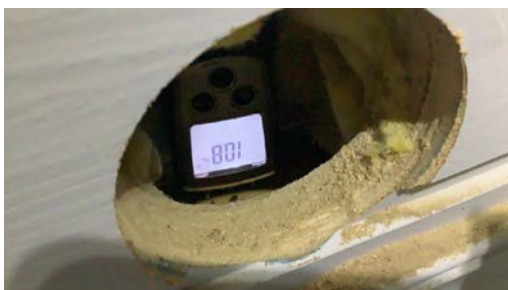
- Det er i hulltakingen påvist feil utførelse av konstruksjonen. Ingen skade konstatert.

Hulltaking, og det måles tørt.

Som tidligere nevnt bør tett dusjkabinett monteres, og kostnad for dette er allerede medtatt.

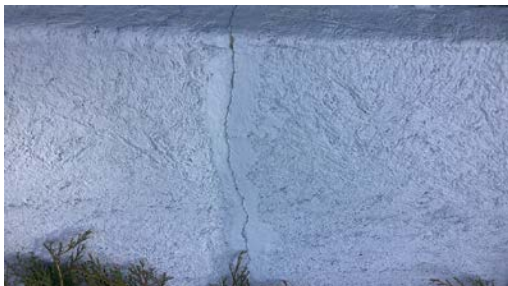
Eksempel på utvendig skråriss.

Utvendig forsegling av riss og sprekker for å forhindre frostspreng, og følg med på eventuell utvikling.

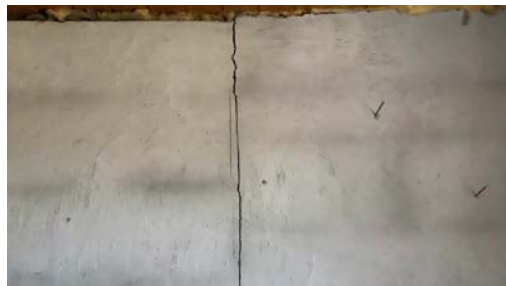
Innvendig skråriss.

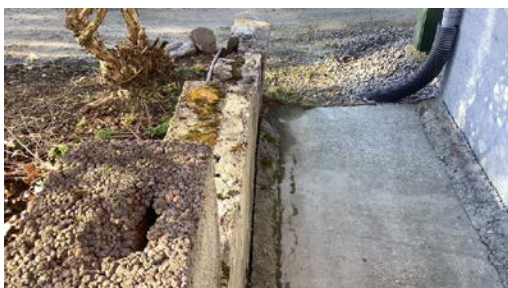
Skjevhet i forstøtningsmur.
