Furulia 9, 2280 GJESÅSEN

# Tilstandsrapport

Befaringsdato: 01.04.2025

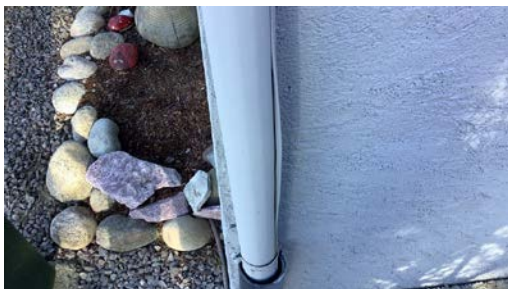
Det er påvist frostsprengte nedløpsrør.

Eksempel på frostsprengt nedløpsrør.

Frostsprengte nedløpsrør bør skiftes ut da lekkasje vil føre til økt fuktbelastning på konstruksjoner, og årsaken til frostspreng bør utbedres. Dette kan være ved å spyle opp drenerør.

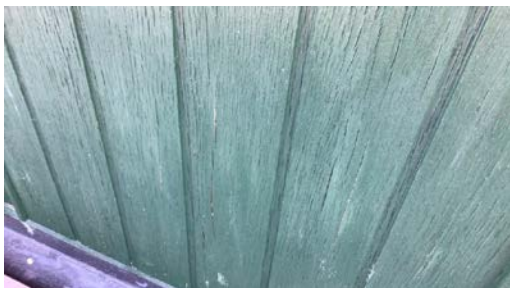
- Karmene i dører er værslitte utvendig og det er sprekker i treverket.

Værslitt treverk på balkongdør.

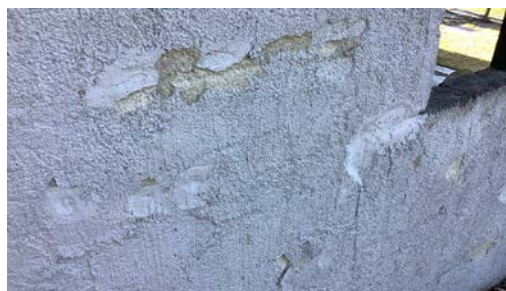
Manglende puss på murvegg.

Riss og sprekker bør forsegles for å forhindre frostspreng, og murvegg mør pusses.

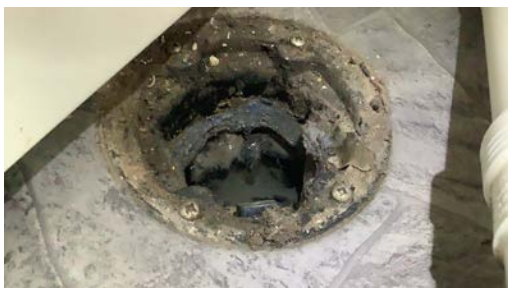
Plastsluk, og vinylbelegg er ført under slukets klemring.

- Sluket må sjekkes og rengjøres jevnlig.
- Overvåk tilstanden jevnlig. For å få tilstandsgrad 0 eller 1 må slukløsningen skiftes ut og sannsynligvis må også membransjiktet skiftes/utbedres. Det er imidlertid vanskelig å si noe om tidspunktet for når dette er nødvendig.
- Uegnede materialer må fuktbeskyttes/utskiftes.

Dette kan gjøres ved å montere sprutsikre plater på vegg bak vaskekum.

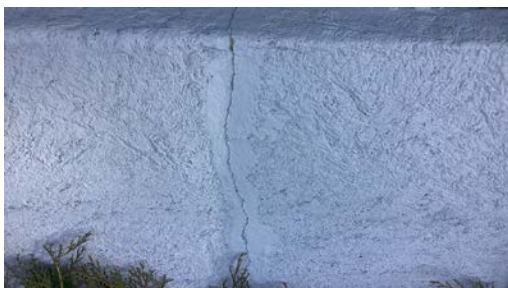
Eksempel på utvendig skråriss.

Utvendig forsegling av riss og sprekker for å forhindre frostspreng, og følg med på eventuell utvikling.

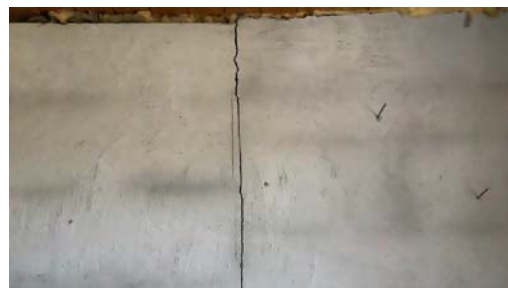
Innvendig skråriss.

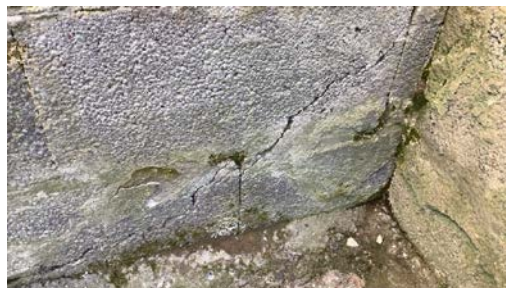
- Forstøtningsmurer: Det er påvist mindre sprekker og/eller skjevheter i muren. Det mangler rekkverk/annen sikring på forstøtningsmuren(e) ut ifra dagens krav. Skjevheter og sprekkdannelser gjelder forstøtningsmur av lettklinkerblokker ved vaskeromsutgang. Iht. gjeldende forskrift skal høydeforskjeller over 0,5 m sikres med rekkverk.

Sprekkdannelse i forstøtningsmur.
