Skippervegen 5, 7940 OTTERSØY

**Koselig enebolig på ett plan som  
ligger på utsikttomt på Ottersøy**

# Tilstandsrapport

Befaringsdato: 24.06.2025

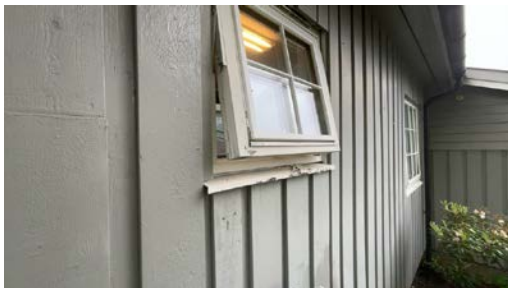
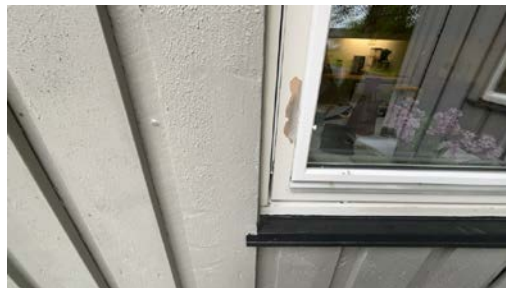
- Det er påvist at enkelte vinduer er vanskelig å åpne/lukke.
- Det er påvist avvik rundt innsettsdetaljer.
- Det er påvist vinduer med fukt/råteskader.
- Karmene i vinduer er slitte og det er sprekker i trevirket.

Noen av vinduene hadde antydning til råte i rammen, og generelt bør alle vinduer gås igjennom og karmen bør behandles, eventuelt byttes ut der det er råteskader.

- Vinduer med råteskader må erstattes med nye.
- Det må påregnes noe vedlikehold og at enkelte vinduer må skiftes ut.

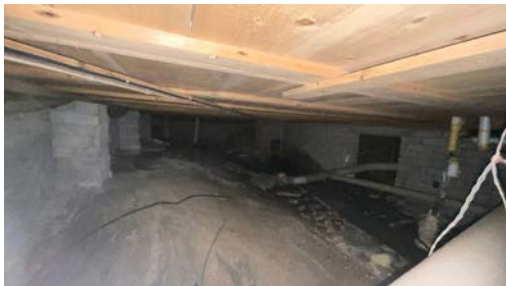
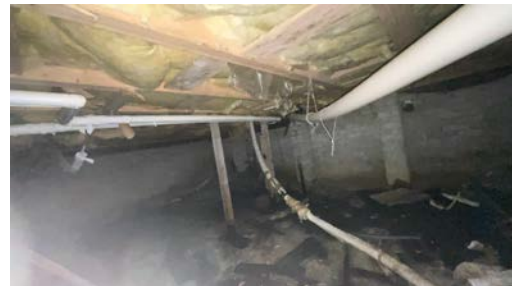
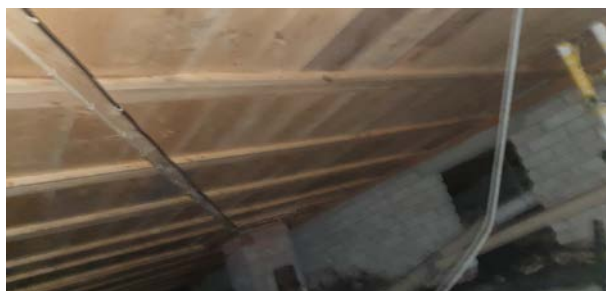
- Det er begrenset ventilering/luftgjennomstrømning i kryp kjeller.
- Det er manglende fuktsperre på bakken.
- Det er påvist andre avvik:
- Det er påvist synlig vann i kryp kjeller eller synlige tegn på innsig av vann i kryp kjeller.

I deler av kryp kjeller manglet det stubbloftplater/bord, slik at isolasjonen lå synlig, og delvis manglet det noe isolasjon. Generelt fuktig i kjeller og oppsamling av vann der det ikke var fjell. Det er ventilering i kryp kjelleren, men det kunne med fordel vært mere ventilering.

- Andre tiltak:
- Fuktspærre på bakken bør etableres.
- Ytterligere undersøkelser må foretas for å få kartlagt tilstanden og omfanget på eventuelle skader.
- Bedre ventilering må etableres.

Den delen som manglet stubbloft, må isolasjonen gås over, og det må bygges/monteres stubbloftplater.

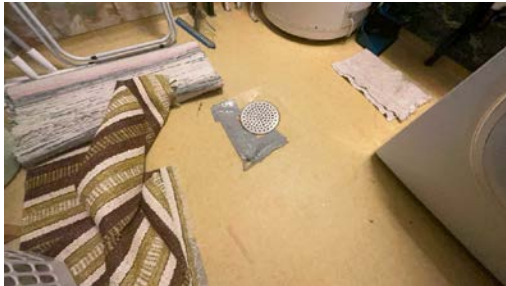
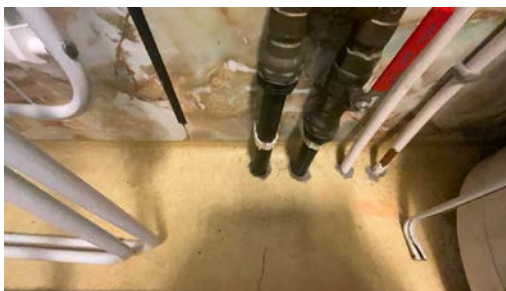
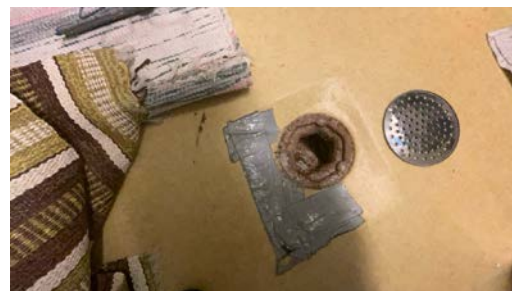
Det var en dyp nedsenking i området rundt sluk. Der var belegg sannsynligvis sprukket opp, og det er tapet over skaden. Platene på vegg var av en gammel type våtromsplater, ukjent hvilken utførelse, men kan tyde på en type som var limt utenpå andre plater. Det var i allefall slipp i platene.

Hele vaskerommet er i så dårlig forfatning at det må bygges opp på nytt igjen.
