**aktiv.**

Maurtuveien 2, 1960 LØKEN

# Tilstandsrapport

## ENEBOLIG

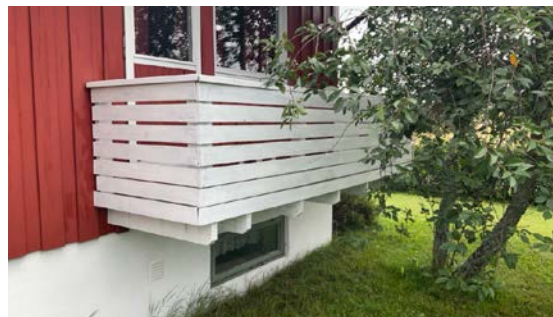
## TG 3 Terrasse

Avvik: Det er ikke montert rekkverk.

Terrasse i trekonstruksjon på punktfundamentering.  
Spaltegulv av tre og rekkverk i trekonstruksjon.

Kostnadsestimat: 50 000 - 100 000

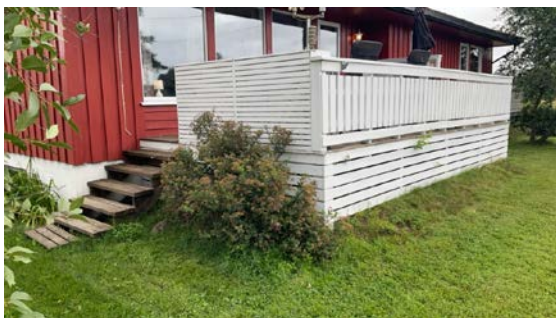
## TG 2 Utvendige trapper

Avvik: Det er marginale skjevheter i konstruksjonen og trappen.

Rett tretrapp med veranda i trekonstruksjon på punktfundamentering.

Utbedring bør vurderes nærmere.

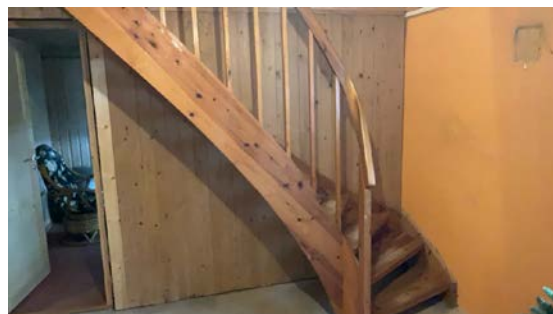
## ! TG 2 Innvendige trapper

Avvik: Åpninger i rekkverk er større enn dagens forskriftskrav til rekkverk i trapper.

90 graders tretrapp.

- Åpninger er såpass store at det ut ifra sikkerhetsmessige forhold anbefales å lage mindre åpninger.

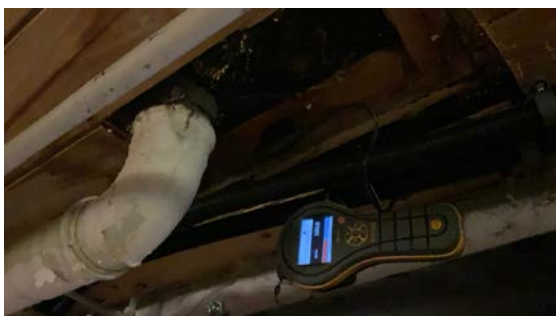
#### 1 TG 3 Tilliggende konstruksjoner våtrom

Avvik: Ved andre fuktundersøkelser enn hulltaking, er det påvist indikasjoner på fuktskader.

Det ble målt med stikkelektroder i åpent gulv/trebjelkelag under bad/vaskerom og målingene viste høyt fuktinnhold i treverk og fuktskade.

Det må gjøres nærmere undersøkelser for av avdekke omfanget av skadene.

Kostnadsestimat: 100 000 - 300 000

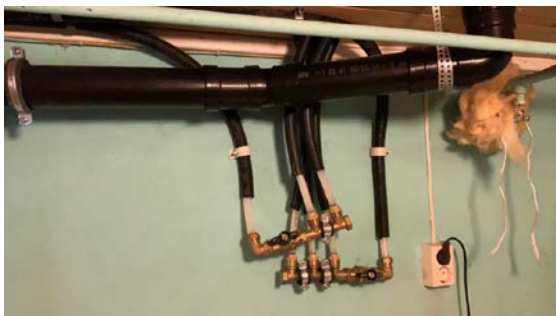
### ! TG 3 Vannledninger

Avvik: Det er påvist at eventuelt lekkasjevann fra rør i rør system ikke ledes til sluk eller annen kompenserende løsning.

Rørfordeler er plassert i bod i kjeller uten sluk eller annen lekkasjesikring. Ved lekkasje på anlegget vil det bli vann på gulvet.

Avvik på alder gjelder vannrør fra byggeåret.

- Det er ikke behov for utbedringstiltak siden anlegget fungerer i dag, men ut ifra alder kan skader plutselig oppstå på eldre anlegg.
- Stoppekranen må utbedres.
- Det bør foretas tiltak på anlegget som sikrer bedre løsning på eventuelt lekkasjevann fra rør i rør system.

Kostnadsestimat: 10 000 - 50 000
