Grønnmyrvegen 5 B, 2414 ELVERUM

**Innholdsrik del av tomannsbolig  
med inntilbygget carport på  
selveiet tomt. Solrik terrasse og  
koselig gapahuk i hagen!**

Befaringsdato: 13.08.2025

Rapportdato: 18.08.2025

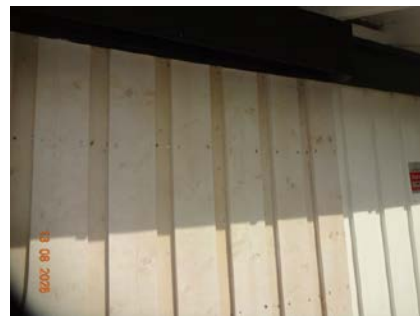
### TG 2 Takkonstruksjon/Loft

\* Utvendig > Takkonstruksjon/Loft: Det er begrenset/dårlig ventilering av takkonstruksjonen. Det er påvist andre avvik: Det er påvist svertesopp i undertak. Ved bruk av fuktmåler ble det ikke registrert unormale verdier. Antatt etter tidligere kondensproblematikk. Synlige spiker igjennom undertak. Gjenstående arbeider på loft.

- Det er begrenset/dårlig ventilering av takkonstruksjonen.
- Det er påvist andre avvik:

Det er påvist svertesopp i undertak. Ved bruk av fuktmåler ble det ikke registrert unormale verdier. Antatt etter tidligere kondensproblematikk.

- Det må foretas tiltak for å lukke avviket.

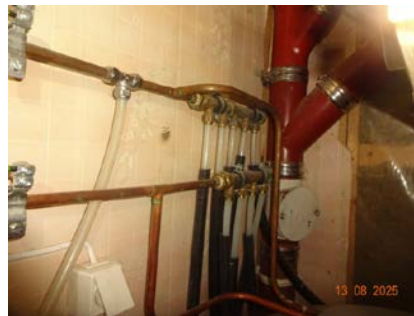
### TG 2 Avløpsrør

Avløpsrør av støpejern.
