## Nøkkelinformasjon

# Lys og luftig hytte med unik utsikt i fjellparadiset Garli- Porten til Jotunheimen.

Befaringsdato: 27.08.2025

Rapportdato: 09.09.2025

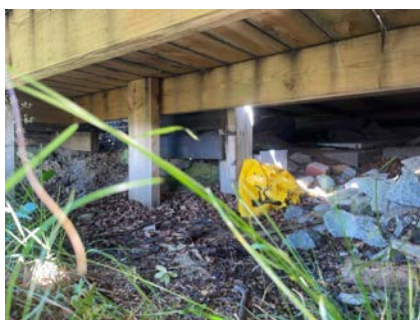
Loddavvik på søylepunkt

Ufaglig søylepunkt
