Lys og luftig hytte med unik utsikt i fjellparadiset Garli - Porten til Jotunheimen.

Om Nørre Grønekinnvn. 11

Befaringsdato: 27.08.2025

Rapportdato: 09.09.2025

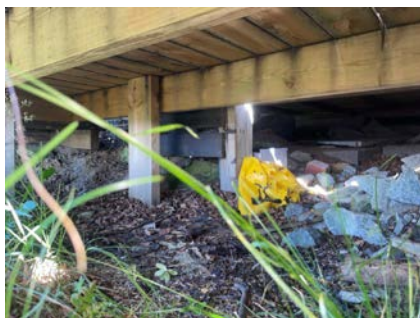
Loddavvik på søylepunkt

Ufaglig søylepunkt

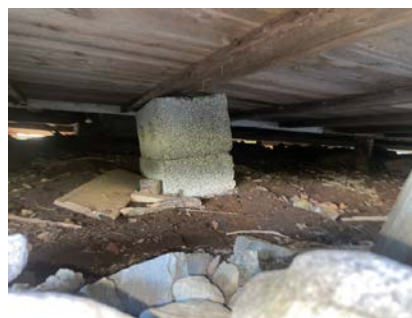
Synlig avvik på fundament under eksisterende hytte

Kostnadsestimat satt for nærmere undersøkelser av fundamenter og lokal utbedring/stabilisering.
