# Innholdsrik eiendom i naturskjønne omgivelser ved sjøen i Ytre Snillfjord

Enebolig  
Gammelveien 41, 7207 YTRE SNILLFJORD  
HEIM kommune  
gnr. 496, bnr. 4

Befaringsdato: 23.05.2024 Rapportdato: 19.06.2024 Oppdragsnr.: 20704-1383 Referansenummer: SB7065

Autorisert foretak: Midt Norsk Takst AS Sertifisert Takstingeniør: Svenn Marius Skålvik Vår ref: Svenn Marius Skålvik

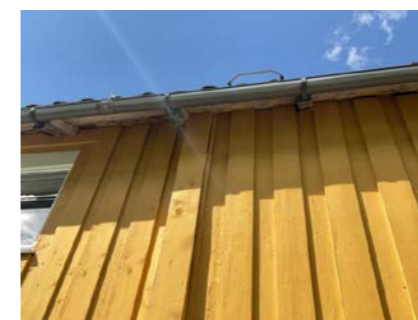
- Det er begrenset/dårlig ventilering av takkonstruksjonen.
- Det er påvist avvik rundt gjennomføringer i takflaten.
- Det er påvist fuktskjolder/skader i takkonstruksjonen.
- Konstruksjonene har skjevheter.

- Undertak har ingen mansjett/tetting rundt gjennomføringer i undertak  
- Loftsluke er ikke tett og isolert, det kan føre til at varm fuktig luft fra boligen stiger opp på loftet og forårsaker fuktskader.  
- Ekskrementer etter mus på kryploft som følge av manglende musebånd/sikring bak kledning på yttervegger.

Ingen/liten lufting er synlig i overgang tak/vegg

- Ved bytte av taktekkning må det kunne påregnes utbedring og forsterkning av takkonstruksjon grunnet synlig nedbøyning  
- Anbefaler å få montert tett inspeksjonsluke for å sikre mot varmetap og hindre at støv fra loft kommer inn i boligen og påvirker innneklimaet. I tillegg reduseres faren for fuktskader på loftet.  
- Påviste fuktskjolder i undertak bør holdes under oppsikt over tid og tiltak må vurderes ut fra hvordan dette utvikler seg. Det er ikke målt forhøyde fuktverdier på befaringsdagen.  
- Konstruksjon er ikke luftet, men det ble ikke observert tegn til kondens som følge av dette ved kontroll på kaldloft. Men det gjøres oppmerksom på at endret bruk med mer oppvarming kan endre dette. Det anbefales å undersøke muligheten for å få etablert lufting langs raftekasser. Løsning bør vurderes ved bytte av yttertekkning og undertak.

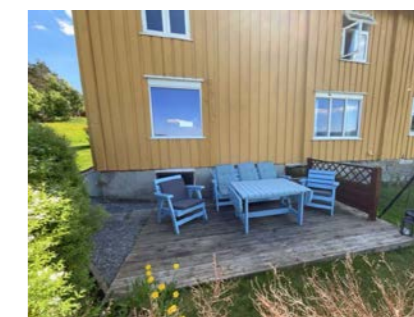
- Det er påvist at dekke på terrassen har en del sprekker.

Terrasse på nedsida av boligen

- Overflatebehandling av overflater må kunne påregnes for å lukke avviket

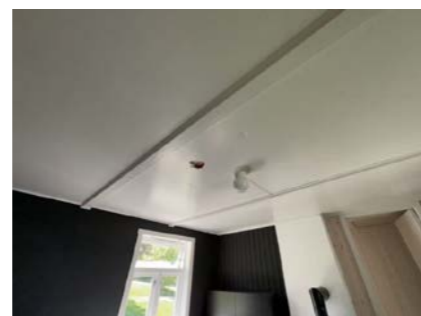
- Det er avvik:
- Skader på himlinger i 2. etasje på soverom .
- Knirk i gulv ulike steder i huset
- Noe løst belegg på stue ved åpning mellom stue 1 og stue 2
- Det er tapet mellom gulv og vegg inne på stue for å redusere trekk. Det samme er gjort på badet.

Skade i himling på soverom 4

- Tiltak:
- Lokal utbedring må kunne påregnes. Det må også kunne påregnes noe flikking/utbedring når inventar tas ned og flyttes ut

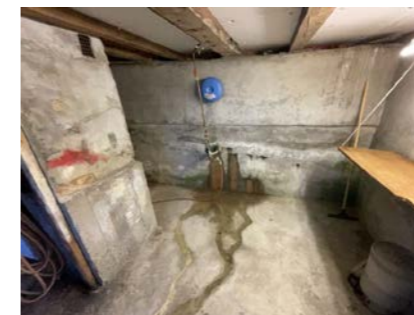
Synlig fukt gjennomtrengning i bakmur

Alternativt: For denne kjelleren kan det anbefales å få montert fast rotasjonsavfukter med hygrosstat som styrer fuktprosent i kjellerrommet. Rotasjonsavfukteren drar luften ut og tørrluft fordeles. Ved å benytte denne løsningen vil behovet for utbedring av drenering reduseres.

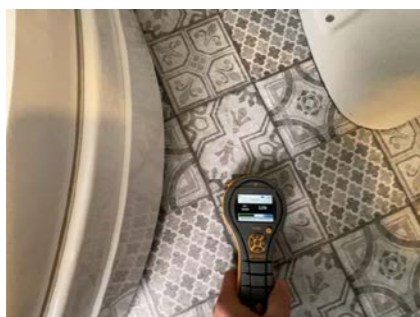
Fuktavvik på gulv ved dusjkabinett og toalett uten forhøyde fuktavvik

- Tiltak:
- Utbedring av må ses i sammenheng med hovedpunktet på badet og tiltak må påregnes.

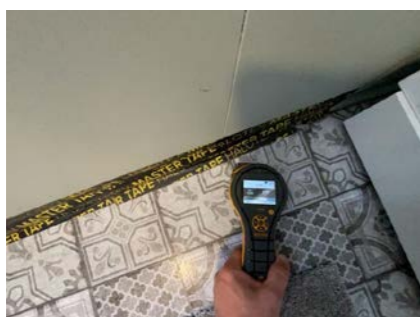
Fuktavvik på gulv ved dusjkabinett mot yttervegg uten forhøyde fuktavvik

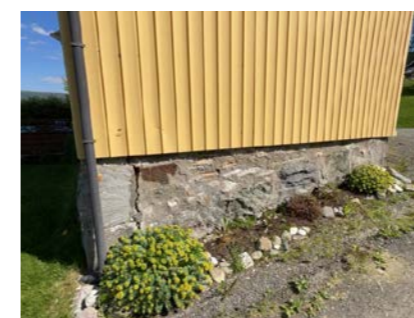
Sprekk i mur på nedre hjørne krypkjeller

- Ikke behov for umiddelbare tiltak, men sprekker bør pusses, overvåkes over tid og tiltak må vurderes ut fra hvordan dette utvikler seg.

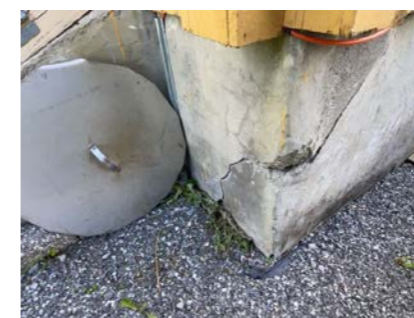
Sprekk i mur ved trapp til kjeller

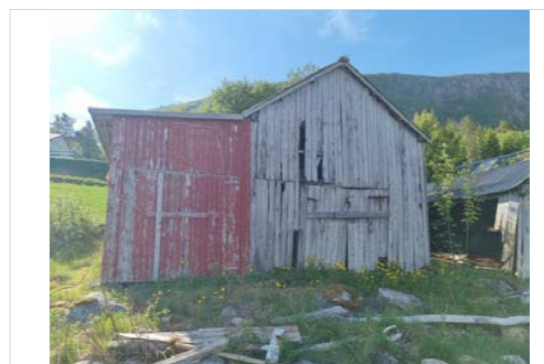
Det er opplyst under befaringen at det har vært taklekkasjer på naustet. Alder på takteking er brukt opp og ny takteking må kunne påregnes evt. utbedres lokalt.

Grått naust tilhører eiendommen

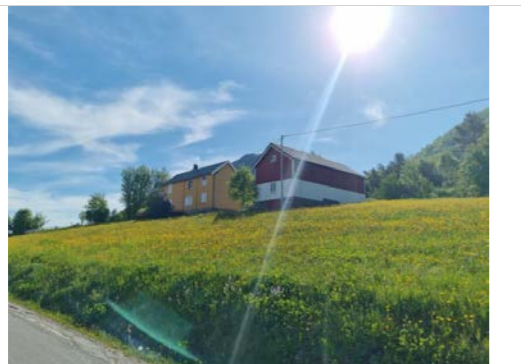
Vegg mot låvebru er presset inn og skadet.

Det er opplyst under befaringen at det har vært takekkasjer på uthus/fjøs. Alder på takteking er brukt opp og ny takteking må kunne påregnes evt. utbedres lokalt.

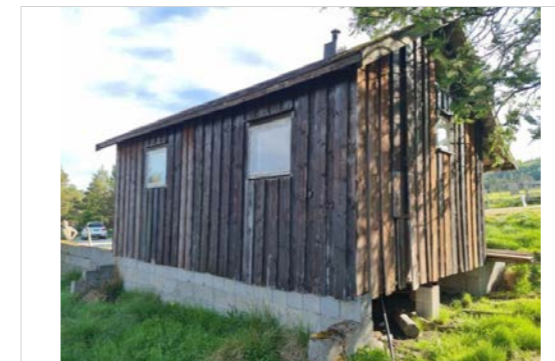
Mangler deler av kledning på gavelvegg mot sør og det er heng i takkonstruksjon over inngang.

Pipe/røykrør i tilknytning til vedovn tilfredsstillende ikke dagens krav. Må ikke benyttes før det utbedres!
