Frøbergvegen 312, 2320 FURNES

Befaringsdato: 12.08.2025

# Tilstandsrapport

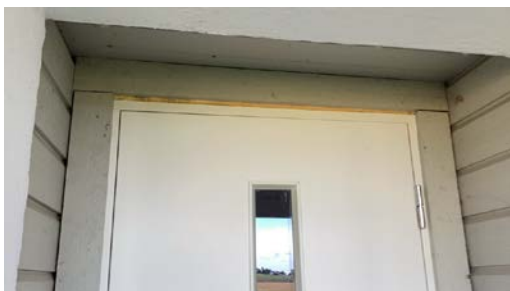
- Det er påvist avvik rundt innsettsdetaljer.

Omrømming/listverk dekker ikke over på karm. Synlig isolasjonsskum.

- Det bør gjøres tiltak for å lukke avviket.

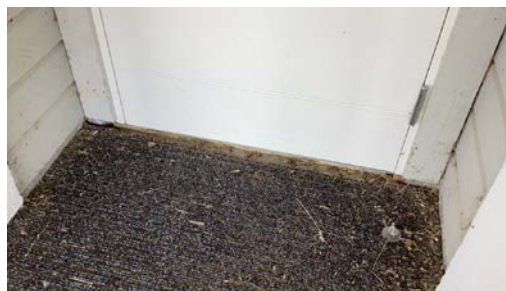
Det mangler tetting/beslag under dører.

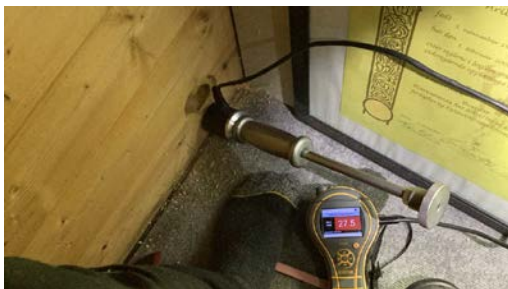
Fuktmåling ble foretatt, jeg målte skadelig fukt.

Konstruksjon har ikke vært åpnet etter fuktinntrengning, dette anbefales. Årsaken eller årsakene til avviket er ikke avdekket da det går utover undersøkelsesnivået i denne rapporten og konsekvensen av dette er at det må gjøres ytterligere undersøkelser. Konsekvensen av påviste avvik kan for eksempel være redusert brukstid og fuktskader. Det anbefales å gjøre ytterligere undersøkelser sammen med overvåkning av konstruksjon for å følge med på evt. utvikling. Deretter kan man bestemme hvilken konkrete tiltak som bør gjøres. Konsekvensen av påviste avvik kan for eksempel være redusert brukstid, ytterligere behov for vedlikehold og fuktskader.

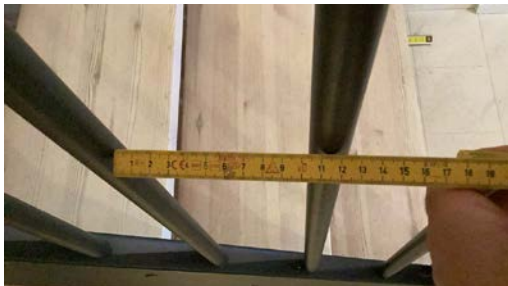
Avviket på åpninger er kun på 3-5mm og har liten betydning.

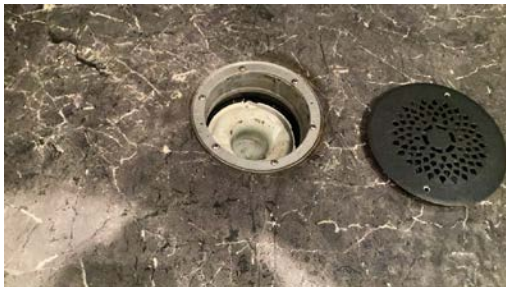
Kontroll av sluk.

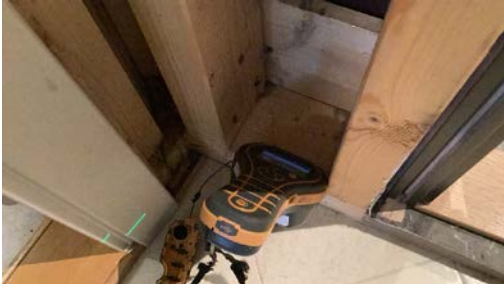
Ved fuktmåling ble det registrert tørre verdier.

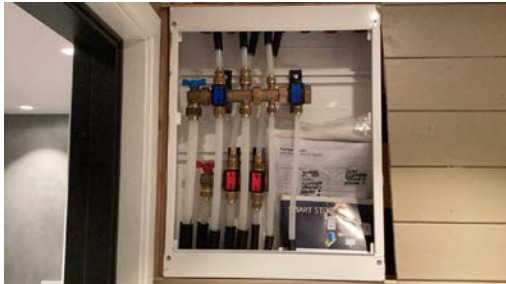
Kontroll av fordelerskap.
