Bråteveien 3B, 1970 HEMNES

**Spennende eiendom med mye potensiale. Stor, solrik tomt - uthus m/løftebukk. Rett ved skole, barnehage og idrettsanlegg.**

# Tilstandsrapport

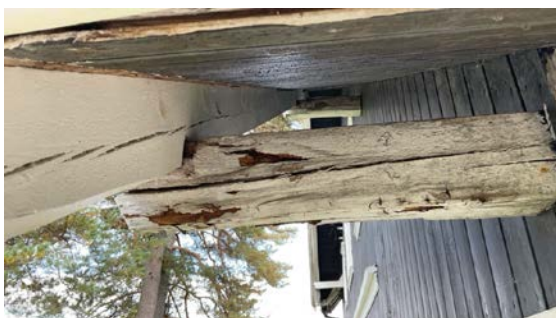
Vurdering av avvik: Det er påvist fukt-/råteskader i takkonstruksjonen. Det er råteskader på vindskier, blindsperrer, utstikkende bærebjelker mm. Det er gjenstående arbeider.

Råteskade.

Gjenstående arbeider må ferdigstilles.

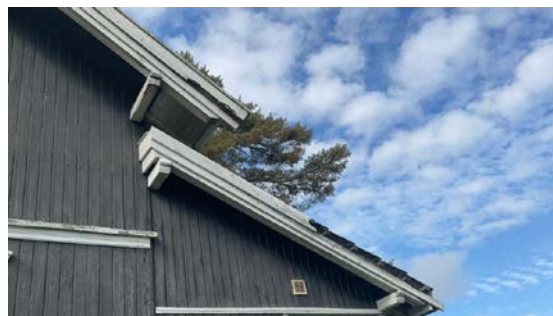
Råteskade.

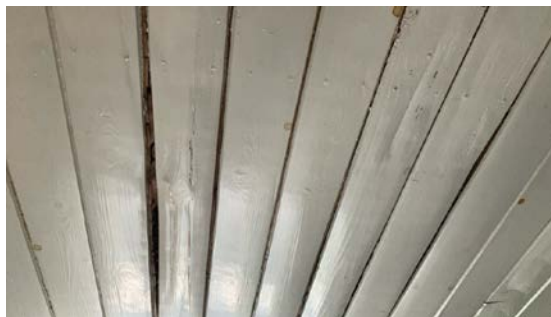
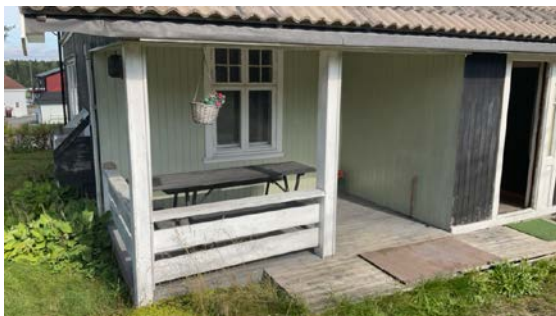
Vurdering av avvik: Det er påvist fukt-/råteskader i konstruksjonen.

- Råteskadede konstruksjoner må skiftes ut.
- Gjennomføre ytterligere undersøkelser og foreta utbedring av skade.

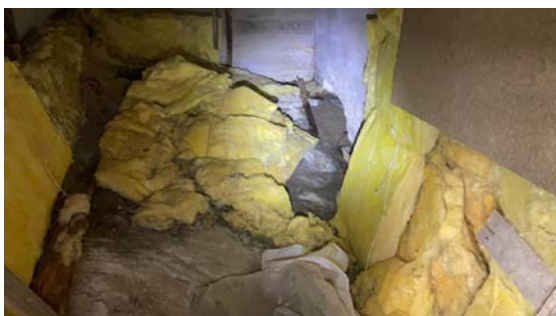
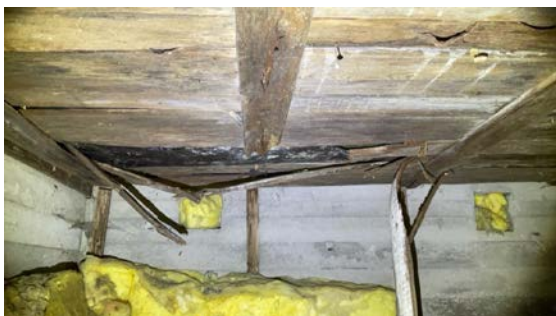
Vurdering av avvik: Det er påvist synlig vann i kryp kjeller eller synlige tegn på innsig av vann i kryp kjeller. Det er fuktskade i gulvkonstruksjonen. Det er synlig vann på fjellet (Vann følger fjellet inn i kjeller/konstruksjonen).

Gulvkonstruksjonen må utbedres/skiftes ut og det må gjøres nærmere undersøkelser for å fastsette omfanget av skadene.
