Bråteveien 3B, 1970 HEMNES

**Spennende eiendom med mye potensiale. Stor, solrik tomt - uthus m/løftebukk. Rett ved skole, barnehage og idrettsanlegg.**

# Tilstandsrapport

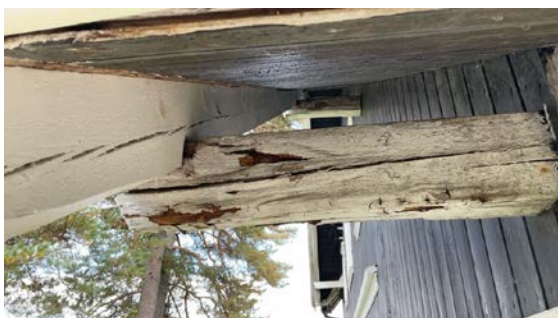
Råteskade.

Gjenstående arbeider må ferdigstilles.

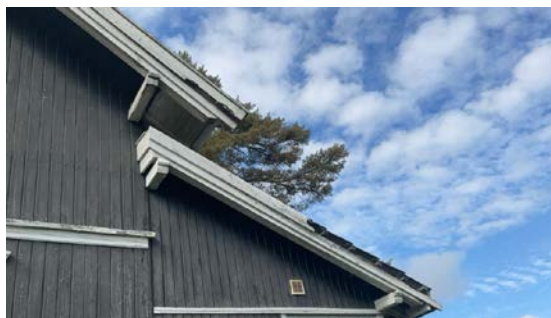
Råteskade.
