Bråteveien 3B, 1970 HEMNES

**Spennende eiendom med mye potensiale. Stor, solrik tomt - uthus m/løftebukk. Rett ved skole, barnehage og idrettsanlegg.**

# Tilstandsrapport

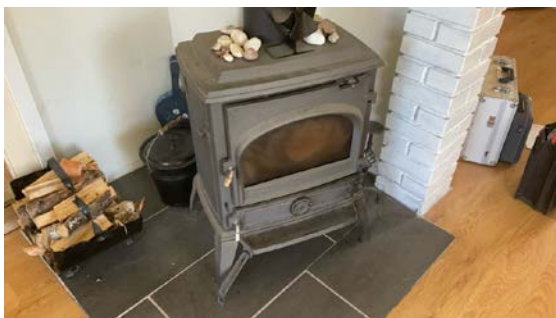
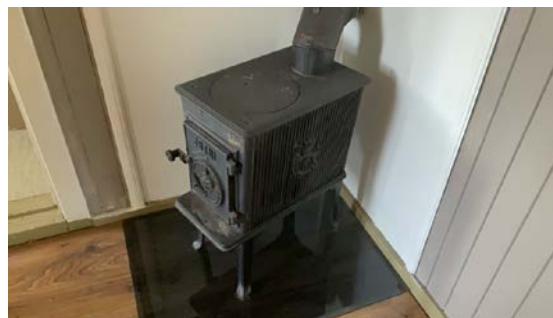
Vurdering av avvik: Det er påvist sprekker i ildfast stein inne i ovnen. Mer enn halvparten av forventet brukstid er passert på pipe.

- Skadet stein i ovnen må skiftes ut for å lukke avviket.
- Tidspunkt for piperehabilitering nærmer seg.

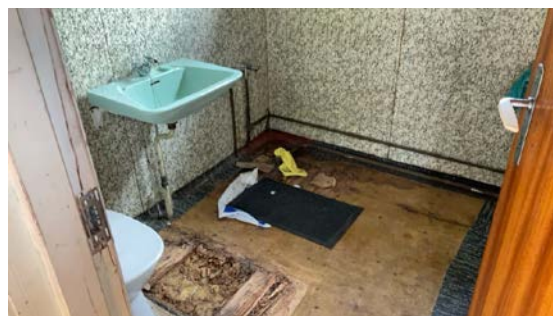
Våtrom > 1. etasje > Bad/wc > Generell: Bad/wc består av: Gulvmont. wc. Servant. Veggskap. Gulv: Vinylbelegg og gulvbord. Vegger: Vinyltapet. Oppvarming: Elektrisk panelovn. Ventilasjon: Naturlig avtrekk via himlingsventil. Vurdering av avvik: Våtrommet må oppgraderes for å tåle normal bruk etter dagens krav. Baderommet er av eldre dato og har slitasje og skader.

Våtrom > 1. etasje > Bad/wc > Tilliggende konstruksjoner våtrom: Hulltaking er ikke foretatt da det allerede er påvist andre avvik i våtsonen. Vurdering av avvik: Ved andre fuktundersøkelser enn hulltaking, er det påvist indikasjoner på fuktskader. Det er fuktskade i gulvet.

- Våtrommet må totalrenoveres. Alle forhold med tettesjikt, våtsone, sluk m.m. må dokumenteres.
- Manglende oppgradering av våtrommet medfører høy risiko for at konstruksjonene ikke vil tåle vanlig bruk av vann eller lekkasjer. Dette kan føre til fuktskader på tilstøtende konstruksjoner.

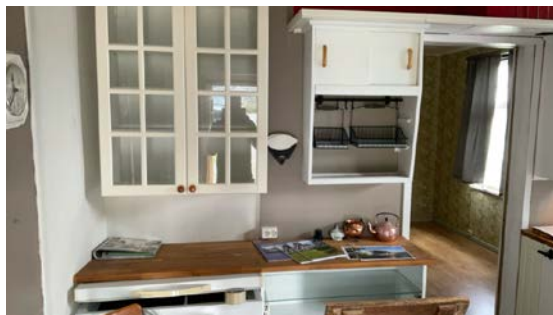
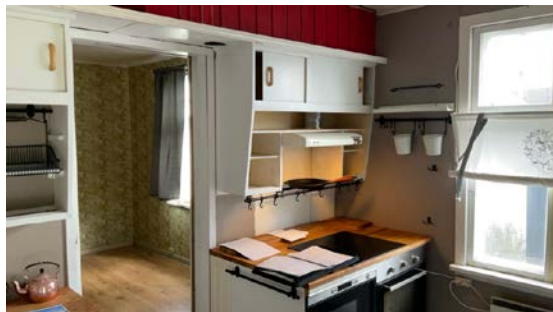
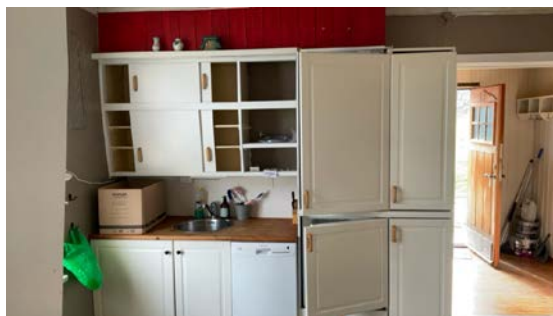
Vurdering av avvik: Det er avvik: Det er ikke montert komfyrvakt i kjøkkenet som er krav på dette kjøkkenet ut ifra alder. Det er ikke påvist tegn på at det er montert lekkasjedeteksjon ved oppvaskmaskin/oppvaskkum, dette er et krav på kjøkkenet ut ifra alder. Innredningen har enkel standard med slitasje og slitasjemerker. Ufagmessig montering/installasjon. Det mangler sokler og det mangler bein stedvis. Kjøleskapet er defekt.

- Det bør monteres lekkasjedeteksjon ved oppvaskmaskin/oppvaskkum.
- Tiltak:
- Komfyrvakt må monteres.
