Brattsvingen 4, 2450 RENA

**Flott og moderne hytte fra 2017  
med 4 sov. og fantastisk  
beliggenhet i Birkenåsen. Solrik  
terrasse med nydelig utsikt!**

| Tilstandsrapport ..... | 33 |

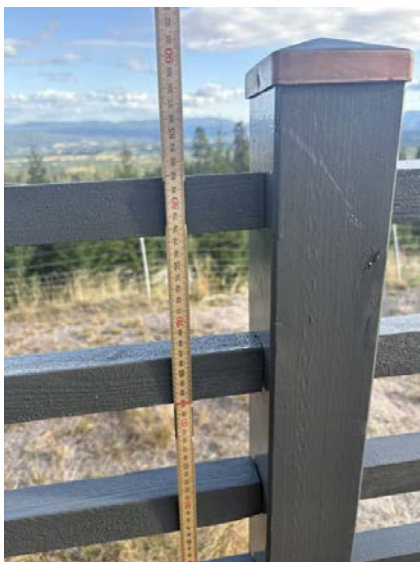
Høyde rekkverk.

For å lukke avviket må høyden på rekkverket heves til dagens krav på 100 cm.

Utbedring av ovennevnte forhold må påregnes.

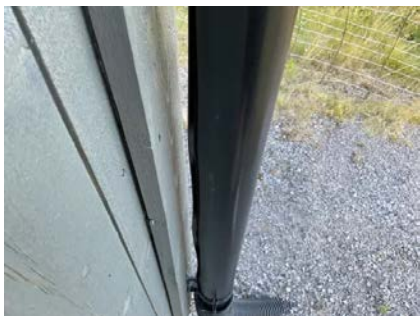
Det ble registrert buling/skade i nedløpsrør som er et symptom på frostspreng.

Frostspreng i nedløp.

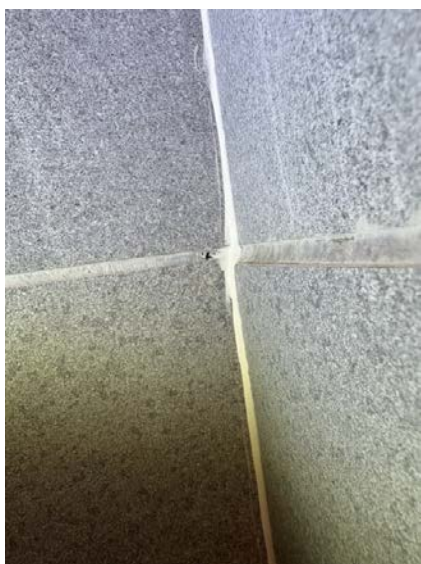
Sprekker i fugemase/silikon

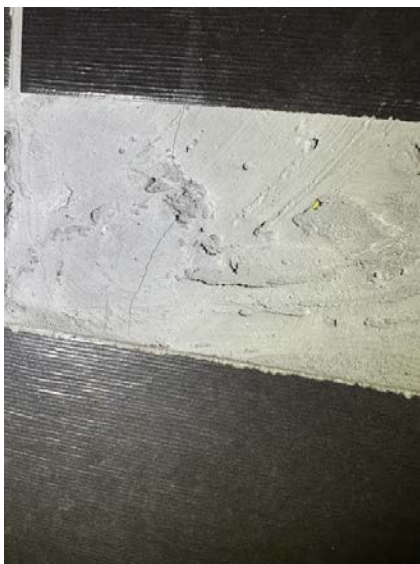
Manglende flis under innredning.

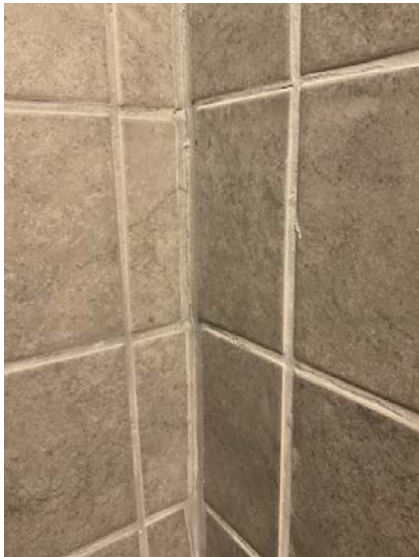
Sprekker i fugemasse/silikon.

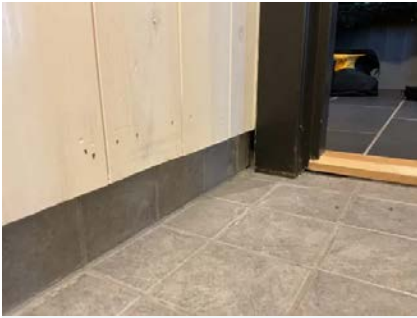
Ufulstendig membran ved dør og manglende sokkelflis.
