Tiriltunga 6, 6518 KRISTIANSUND N

**Pent oppusset og renoveret  
enebolig med dobbelgarasje i  
barne- og familievennlig nabolag.**

# Tilstandsrapport

Befaringsdato: 03.04.2025

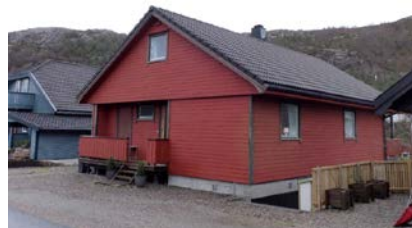
- Mer enn halvparten av forventet brukstid er passert på taktekkingen.
- Mer enn halvparten av forventet brukstid er passert på undertak.
- Det er påvist råteskader.

Det er registrert spredte råteskader på vindski-bordene.

- Overvåk tilstanden jevnlig. For å få tilstandsgrad 0 eller 1 må tekkingen skiftes ut, men tidspunktet for når dette er nødvendig er vanskelig å si noe om.
- Råteskadet trekledning må skiftes ut.

Treverk med råte skader må skiftes. Det utvendige taket fungerer, men det anbefales å overvåke konstruksjonen grunnet alder. Pris beregningen er begrenset til bytte av vindskeer.

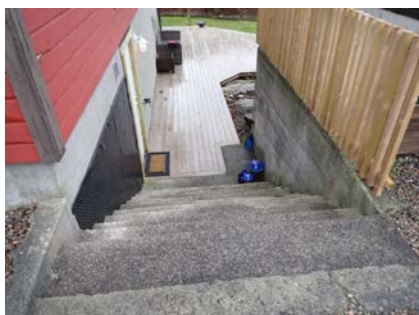
- Det er ikke montert rekkverk.
- Det er avvik:

Betongtrappen har flere mindre sprekker. Den har ikke håndløper.

Det bør utføres lokale utbedringer for å luke avviket. Kostnadsestimatet er for å montere 2 stk enkle håndløpere.

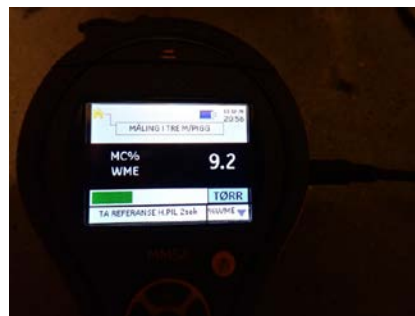
- Det er påvist indikasjon på noe fuktgjennomtrenging inn i kjellermur.

Det er ikke påvist unormal fukt i konstruksjonen ved stikkprøve ved måling. Dette er en stikkkontroll og utelukker ikke at det kan være fukt andre steder. Det observeres saltutslag i mur.

- Det påviste fuktnivå gir grunn til å overvåke konstruksjonen jevnlig for å se utvikling over tid, og eventuelt foreta tiltak for å unngå fuktskader.

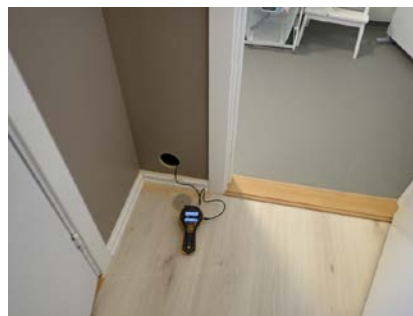
- Våtromsplater er ikke montert fagmessig.
- Overflaten har fuktskade

- Gjennomføre ytterligere undersøkelser og foreta utbedring av skade.
- Andre tiltak:

Platene i dusj-sonen må skiftes. Det bør monteres sokkel-list på baderomsplatene for at platene skal utføre sin forventede funksjon.

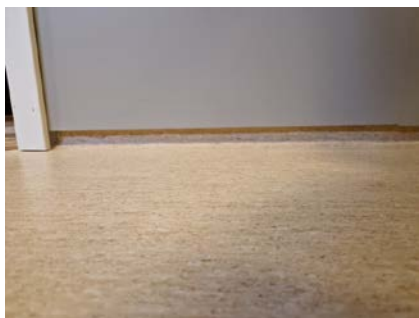
- Det er påvist at høydeforskjell fra topp slukrist til gulv/synlig topp membran ved dørterskel er mindre enn 25 mm.
- Det er påvist avvik i fallforhold til sluk i forhold til krav i forskrift på byggetidspunktet.

Avviket gir grunnlag for at konstruksjonen overvåkes jevnlig. Et mulig tiltak vil være å installere et tett dusjkabinett. Skal konstruksjonen oppnå TG 0 eller må avviket utbedres.

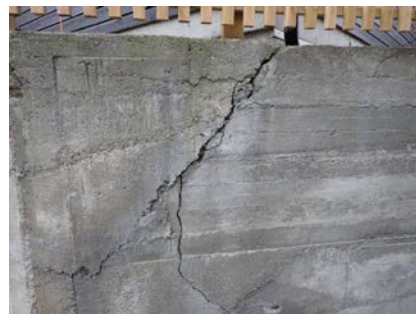
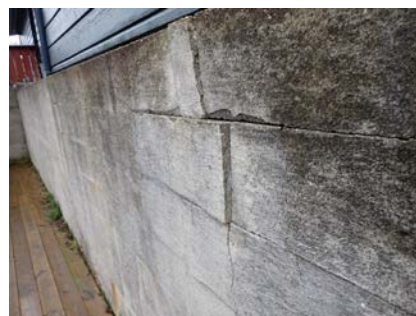
Mur ved garasje har synlige sprekker og synlig armeringsjern. Mur til nabo mot øst har løse betongsteiner og sprekker.
