Skogveien 8A, 3674 NOTODDEN

**Pen selveierleilighet med  
loftsetasje og flott utsikt til  
Heddalsvannet**

# Tilstandsrapport

## TOMANNSBOLIG

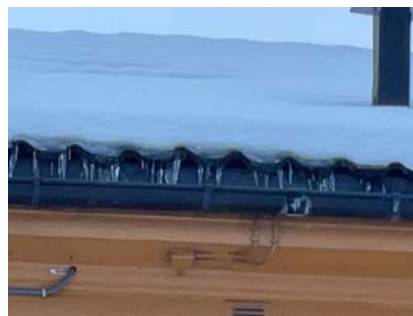
- Det bør foretas nærmere undersøkelser av takteking når taket er snøfritt.

Enkelkrummet betongtakstein.

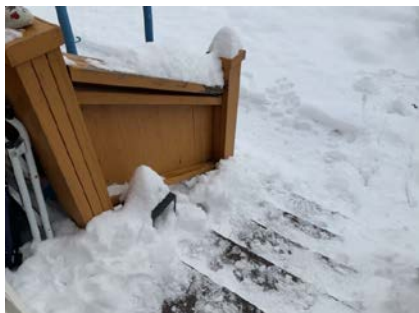
- Det bør foretas nærmere undersøkelser av utvendige trapper når de er snøfri.

Utvendig trapp.

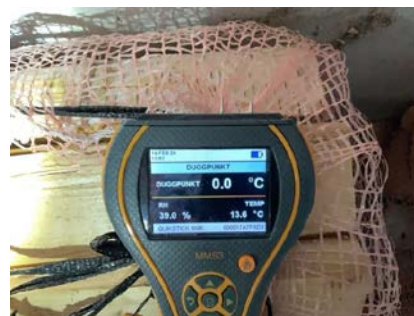
På befaringsstidspunkt ble det målt 39% relativ fuktighet ved 13,6°. Dette gir et duggpunkt på 0°. Dette er å regne som tørt.

- Det er påvist indikasjoner på noe fuktgjennomtrenging inn i kjellermur.

Fukt på yttervegg har sammenheng med svikt i drenering.

Måling av relativ fuktighet.

- Det påviste fuktnivå gir grunn til å overvåke konstruksjonen jevnlig for å se utvikling over tid, og eventuelt foreta tiltak for å unngå fuktskader.

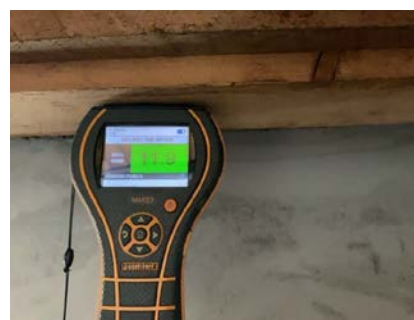
I bjelker ble det målt 11,9 vektprosent fukt med hammerelektrode.

Fuktmåling i takbjelker.

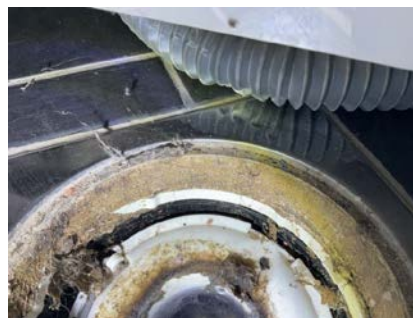
- Det er påvist avvik i fallforhold til sluk i forhold til krav i forskrift på byggetidspunktet.
- Det er mulighet for at det kan forekomme vannlekkasje på våtrommet hvor vann ikke vil gå til sluk.

- Våtrommet fungerer med dette avviket.

Sluk uten synlig mansjett.

Dusjkabinett bør ikke fjernes.

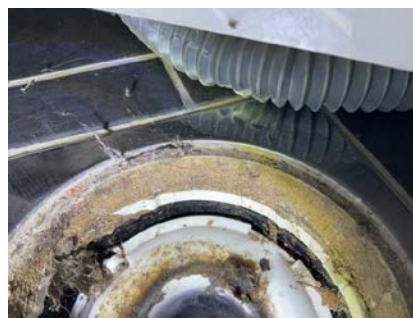
- Det er påvist mangelfull/feil utførelse rundt rørgjennomføringer e.l. som gir fare for fukt i konstruksjonen i våtsone.
- Det er rundt sluk påvist en ikke-fagmessig utførelse av membran/tettesjikt/klemring.

Sluk under dusjkabinett.

Det er viktig å holde sluken ren slik at vannet ikke renner over i sluken. Det kan da komme fuktskader.

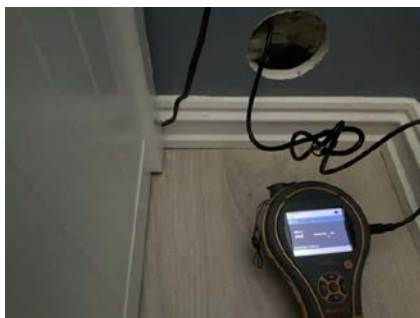
Hulltaking er foretatt uten å påvise unormale forhold. Hulltaking er foretatt i soverom mot vask. Fuktkvotemåling (vekt%) i konstruksjonen ble målt til under 6%.

Fuktmåling i baderomsvegg.

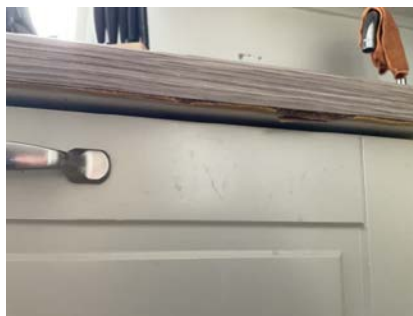
- Det er påvist fuktskjolder i overflater.

Det er noe finer som har fått fukt i forbindelse med oppvaskmaskinen.

Fukt på benkeplate på grunn av oppvaskmaskin.

Det bør monteres fuktbestandig overflate ved vaskemaskinen - tape.

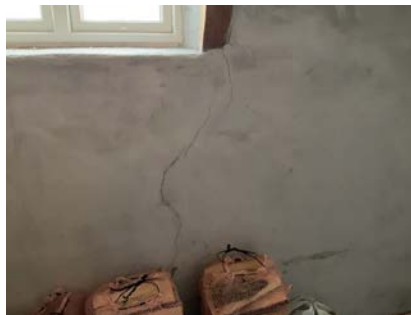
- Grunnmuren har sprekkdannelser.
- Det er registrert skråriss som er symptom på setninger.

Noen sprekker i grunnmur.

- Lokal utbedring må utføres.

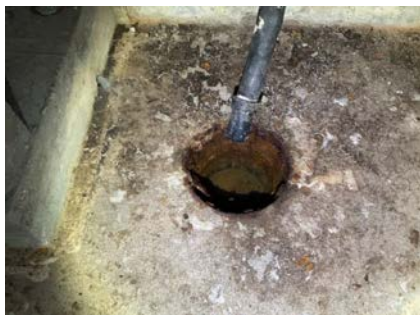
Gammel sluk i felles vaskerom i støpejern.

- Det er ikke behov for utbedringstiltak siden anlegget fungerer i dag, men ut ifra alder kan skader plutselig oppstå på eldre anlegg.
