Nedstrandsvegen 2427, 5560 NEDSTRAND

Sjarmerende enebolig i idylliske og landlige omgivelser | Lekkert opparbeidet uteområde og stort plenareal | Garasje

Innhold

Tilstandsrapport

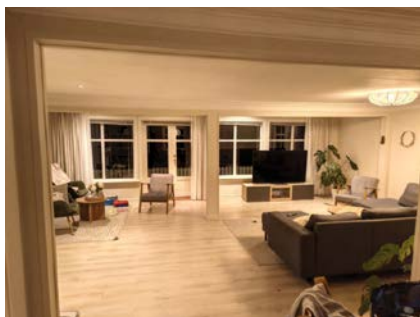
Målt høydeforskjell på over 20 mm innenfor en lengde på 2 meter. Tilstandsgrad 3 gis med bakgrunn i standardens krav til godkjente måleavvik. Det er påvist andre avvik:.

Det er registrert symptom på aktivitet fra skadedyr. Det er skjevhet i etasjeskille mellom kjeller og 1 etasje målt fra overgang stue/kjøkken og mot sør.

Det er også høyt fuktnivå i treverk i kjeller på over 20%. Det er stor fare for soppvekst og råte om ikke fuktigheten minimeres.

Konsekvens/tiltak: For å få tilstandsgrad 0 eller 1 må høydeforskjeller rettes opp. Det vil imidlertid sjelden være økonomisk rasjonelt som et enkeltstående tiltak i en bolig som dette. Dersom boligen en gang skal renoveres, kan man vurdere slike tiltak. Det må foretas tiltak for å lukke avviket. Kostnadskonsekvens er tiltenkt videre undersøkelser for borebiller. Skjevhet i etasjeskille har ingen umiddelbar konsekvens. Det kan også være påregnelig med installasjon av varmekilde/avfukter i kjeller.

Det kan også være påregnelig med installasjon av varmekilde/avfukter i kjeller.

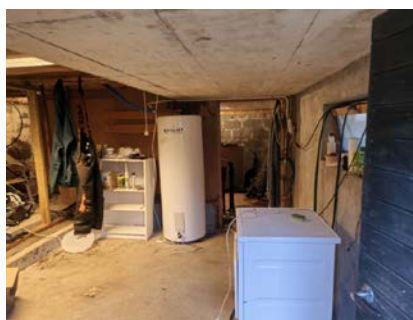
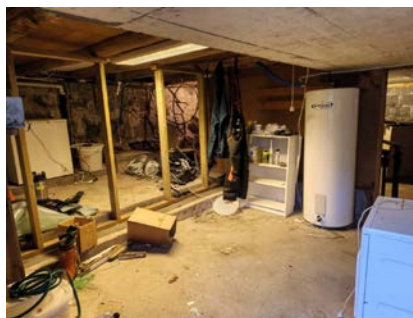
Det er påvist indikasjoner på noe fuktgjennomtrenging inn i kjellermur. Det er påvist synlig fuktighet på mur/gulv i kjeller. Det er påvist synlige fukt/råteskader i treverk i underetg./kjeller, hulltaking er derfor ikke nødvendig. Det er påvist at det er noe fukt i kjeller, på gulv og på vegger. Det er også registrert noe saltutslag på vegger som er tegn på at det er fuktvandring i muren.

Konsekvens/tiltak: Det må foretas tiltak for å redusere/begrense fuktgjennomtrenging inn i kjeller. Det påviste fuktnivå gir grunn til å overvåke konstruksjonen jevnlig for å se

utvikling over tid, og eventuelt foreta tiltak for å unngå fuktskader. Det må foretas tiltak for å utbedre årsak til fukt-/råteskadene samt utbedre råteskadene

Det må foretas tiltak for å redusere/begrense fuktgjennomtrenging inn i kjeller.
