Mellebyveien 361, 1878 HÆRLAND

# Tilstandsrapport

Befaringsdato: 04.04.2024

Rapportdato: 22.04.2024

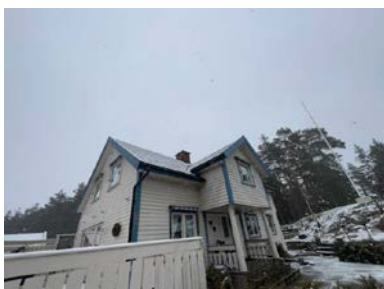
Taktekkingen er av flat sementtakstein fra byggeåret på hoveddel. Takplater fra 1991 og 2003 på tilbygg. Taket er besiktiget fra bakkenivå. Taket var dekket med snø på befaringsdagen, inspeksjon er derfor noe mangelfull.

- Tidspunkt for utskiftning av takteking nærmer seg.
- Overvåk tilstanden jevnlig. For å få tilstandsgrad 0 eller 1 må tekkingen skiftes ut, men tidspunktet for når dette er nødvendig er vanskelig å si noe om.

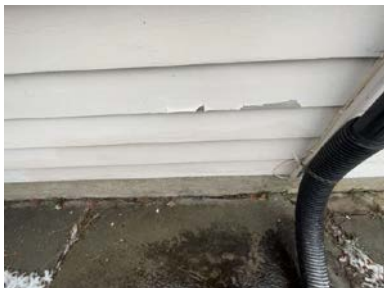
TG 2: Det er påvist spredte råteskader i bordkledningen. Det er ingen eller liten lufting i nedre kant av kledning mot grunnmur. Ikke tilstrekkelig med lufting mellom kledning og yttervegg. God lufting er viktig og skal drenere ned og lede ut vann som trenger gjennom regnskjermen, slippe ut eventuell fuktighet fra indre deler av veggen samt gi mulighet for at fuktighet kan tørke ut fra baksiden av regnskjermen. Det ble foretatt stikktakninger etter råde/dårlig kledning ved hjelp av en syl, påvist råde.

- Råteskadet trekledning må skiftes ut.
  - Det bør foretas tiltak for å bedre lufting av kledningen.
- Vedrørende lufting, kan konstruksjonen fungere med dette avviket, det må dog gjøres utbedringer om avviket skal lukkes. Det vil imidlertid sjelden være økonomisk rasjonelt som et enkeltstående tiltak. Ved bytting av kledning, bør konstruksjon/lufting bygges opp riktig.

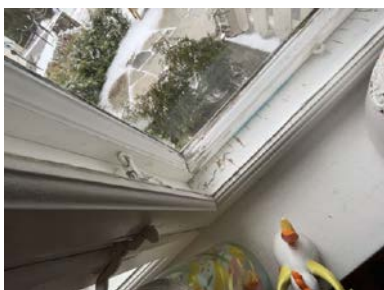
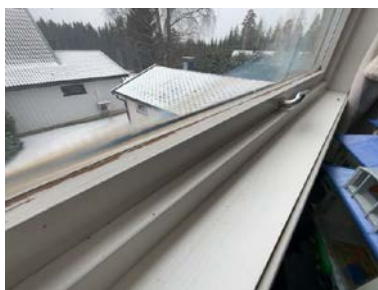
TG 2: Karmene i vinduer er slitte og det er sprekker i trevirket. Det er påvist noen glassruter som er punktert eller sprukne. Årsaken til punkterte glass er som regel at det er kommet en brist i tetningsmassen mellom karm og rute. Denne bristen sørger for at det blir større lufttilgang mellom rutene og følgelig at Argongassen (den isolerende gassen) siver fortere ut og gir en redusert isoleringsevne (U-verdi). Flere vinduer bærer preg av elde og slitasje og har værslitt trevirke. Påvist avflassing på vinduer mot glass, tegn/indikasjon på kondensering.

- Vinduer med punkterte/sprukne glass må påregnes skiftes ut, enten hele vinduet eller kun selve glassene.
- Det må påregnes noe vedlikehold og at enkelte vinduer må skiftes ut.

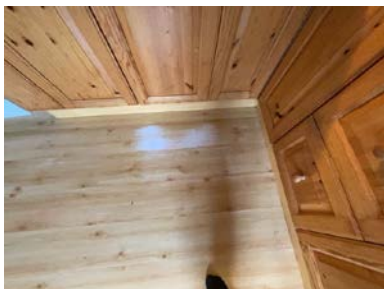
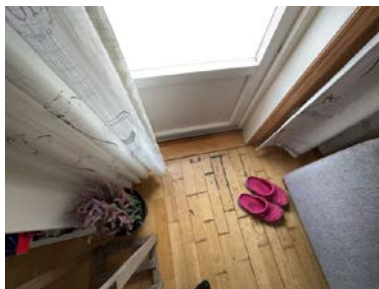
### ! TG 2 Overflater

TG 2: Overflater har en del slitasjegrad utover det en kan forvente. Påvist dels slitasje og mindre skader på overflater i boligen, utover hva man burde forvente. Påvist sot/støvkondens på overflater. Dette kommer trolig av varmetap mellom boligen og konstruksjon, som kan gi ørlite kondens, som sot og støv i lufta fester seg til.

- Det er ikke behov for utbedring, avvik er kun kosmetisk, og vil ikke ha noen betydning for boligens bruksfunksjon. Det må dog gjøres utbedringer om avviket skal lukkes.

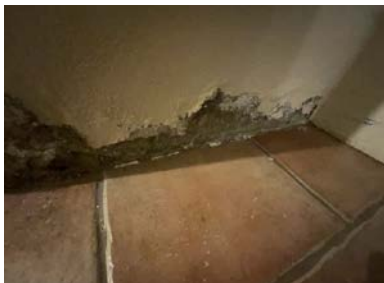
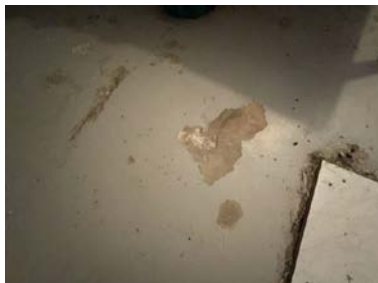
TG 2: Det er påvist indikasjoner på noe fuktgjennomtrenging inn i kjellermur. Det er påvist indikasjoner på noe fuktgjennomtrenging i kjellergulv. Det er ikke montert fuktsperre eller lagt isolasjon mot grunnen, det må derfor påregnes fukt fra grunnen. Kalkutslag på gulvet er indikasjon på dette. Takstmannen gjorde fuktsøk direkte på grunnmursvegger ved hjelp av ett Protimeter, påvist unormale verdier. Påvist saltutslag på vegger. Saltutslag dannes når fuktighet kommer igjennom mur og krystalliseres på innsiden av kjellermurvegg.

- Det påviste fuktnivå gir grunn til å overvåke konstruksjonen jevnlig for å se utvikling over tid, og eventuelt foreta tiltak for å unngå fuktskader.

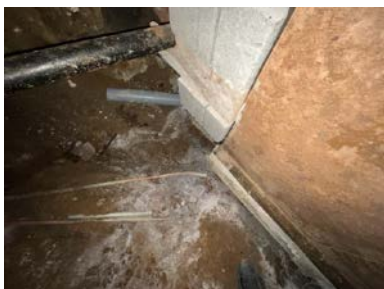
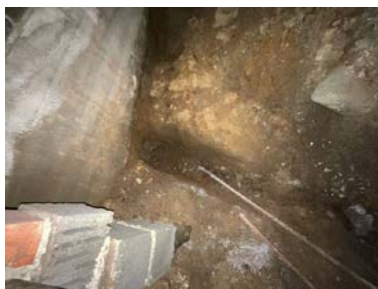
## TG 3 Kryp Kjeller

TG 3: Det er stedvis påvist fuktnivå som tilsier at konstruksjonen kan ha fuktskader. Det er påvist synlig vann i krypkjeller eller synlige tegn på innsig av vann i krypkjeller. Det er manglende fuktsperre på bakken. Påvist noe høy luftfuktighet i krypkjeller befaringsdagen, også påvist tilsig av vann til kjeller, hvor det blir liggende mot badet. Opplyst at det forekommer at vann renner inn til bad. Kryperom er i utgangspunktet en risikokonstruksjon. Alle kryperom skal være tilgjengelige for inspeksjon og bør inspiseres jevnlig. Det er ikke etablert fuktsperre mot grunnen i krypkjeller. Jo mindre fukt som trenger opp i krypkjeller fra grunnen, dess mindre fukt skal ventileres ut i det fri. I krypkjellere uten støpt bunn er det derfor en god idé å dekke bakken med en fuktsperre.

- Utbedring av krypkjeller vil være vanskelig, grunnet naturlig tilsig langs fjell. Anbefalt å holde konstruksjon under oppsikt.

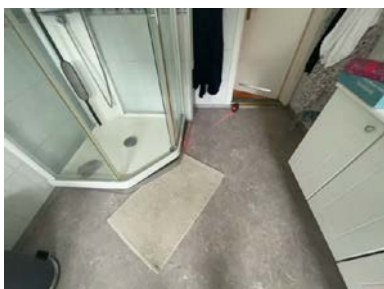
TG 2: Det er påvist avvik i fallforhold til sluk i forhold til krav i forskrift på byggetidspunktet. Takstmannen har foretatt kontroll av fallforhold på våtrommet ved hjelp av en punktlaser. Totalt fall er ansett som OK, målt ca. 40 mm fra topp tettesjikt til overkant sluk. Ikke 1:50 fall rundt sluket (1 cm pr. 0,5 meter) iht. krav.

- Våtrommet kan fungere med dette avviket (forutsatt bruk av tett dusjkabinett), det må dog gjøres utbedringer om avviket skal lukkes. Det vil imidlertid sjelden være økonomisk rasjonelt som et enkeltstående tiltak. Ved en eventuell renovering, påse at badet bygges med riktig fall til sluk.

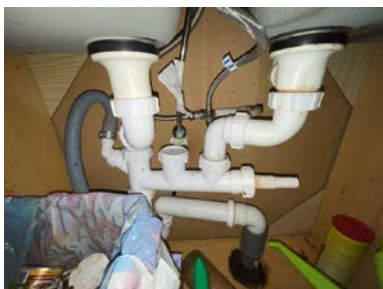
TG 3: Påvist liten drypplekkasje fra vanntilkobling til oppvaskmaskin.

- Tiltak:
- Det må gjøres utbedringer om avviket skal lukkes. Lekkasje kan føre til større skader.

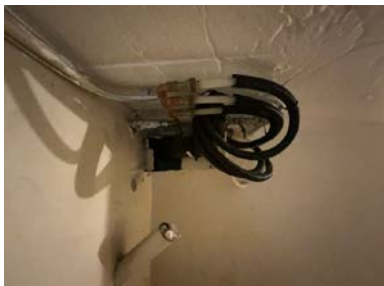
TG 2: Det er påvist at eventuelt lekkasjevann fra rør i rør system ikke ledes til sluk eller annen kompenserende løsning. Rørkursene på rør-i-rør systemet på vannledninger er ikke merket.

Fordeler til rør-i-rør er plassert i rom uten sluk, eventuelt lekkasjevann vil ikke føres til fuktsikkert sted.

- Rørkurser på rør-i-rør system bør merkes.
- Det bør foretas tiltak på anlegget som sikrer bedre løsning på eventuelt lekkasjevann fra rør i rør system.

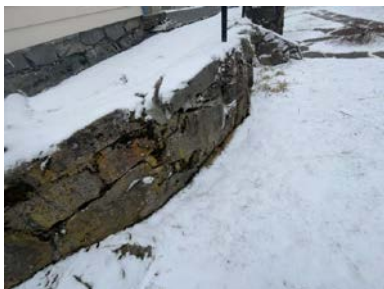
TG 2: Det er påvist mindre sprekker og/eller skjevheter i muren.

- Det er ikke behov for utbedringstiltak.
