Heiaveien 8, 8630 STORFORSHEIA

**Meget flott og påkostet enebolig  
med solide leieinntekter, lang  
solgang og garasje i  
barnevennlige omgivelser!**

# Tilstandsrapport

Befaringsdato: 30.04.2025

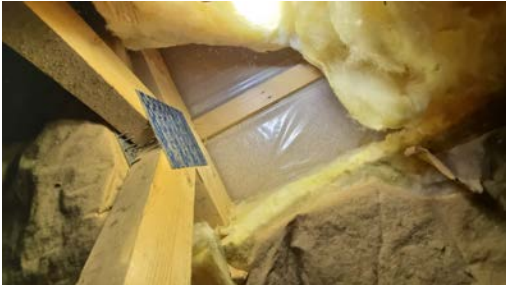
Det er ikke benyttet musesperre bak den opprinnelige bordkledningen. Dette innebærer en potensiell risiko for at mus kan ha tilgang til kaldloftet. Ved befaring ble det gjennomført stikkprøvekontroller på kaldloftet. Det ble ikke observert spor etter mus på kontrolltidspunktet. Det kan likevel ikke helt utelukkes at mus har vært eller kan komme inn, ettersom det mangler fysisk sperre mot slike skadedyr.

Kontroll av underliggende dampsperre og spor etter mus.

Det anbefales å montere isolert loftsluke med tetningslist.  
Overvåk tilstanden på fuktmerke.  
Det anbefales jevnlig inspeksjon av kaldloftet for å oppdage eventuell aktivitet av mus tidlig.

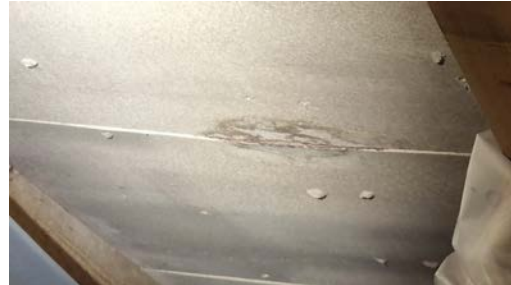
Det er fuktmerke i taktro etter tidligere lekkasje.

Fuktmerke etter tidligere lekkasje.

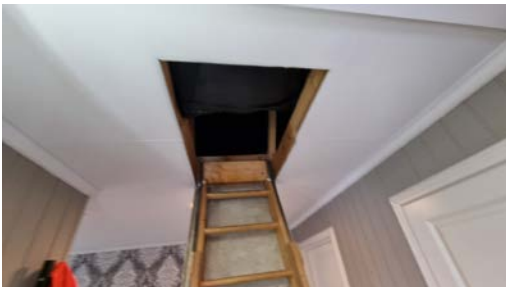
Det bemerkes at loftsluken til kaldloft er uisolert og uten tetningslist. Det ble ikke observert tegn til fuktskader eller muggvekst på befaringstidspunktet, men risikoen for kondensskader på kaldloftet vurderes som forhøyet grunnet varmetap og mulig luftlekkasje.

Det bemerkes at loftsluken til kaldloft er uisolert og uten tetningslist.

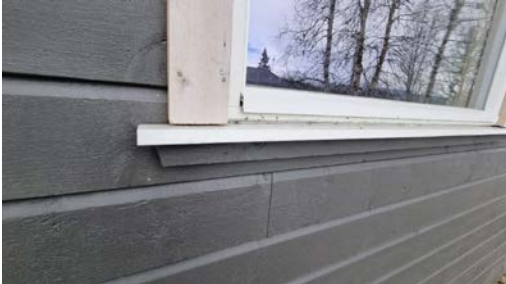
- Det er påvist avvik rundt innsettingsdetaljer.
- Karmene i vinduer er slitte og det er sprekker i treverket.

Ved befaring ble det registrert at beslaget under vinduet er montert med fall inn mot vinduet.

Det anbefales å utbedre beslaget slik at det får korrekt fall bort fra vinduet, for å sikre god vannavrenning og beskytte konstruksjonen mot fuktpåvirkning.  
Det anbefales å forlenge eller skifte ut beslag/vannbrettet slik at det har korrekt sideoverdekning over dekkbordene.

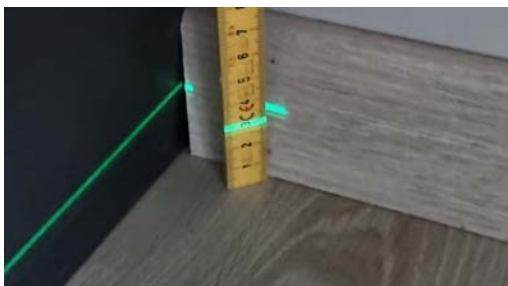
Ved stikkprøver av høydeforskjeller/planavvik, ble det registrert avvik på ca. 10 mm gjennom hele rommet.

Kontroll av planavvik.

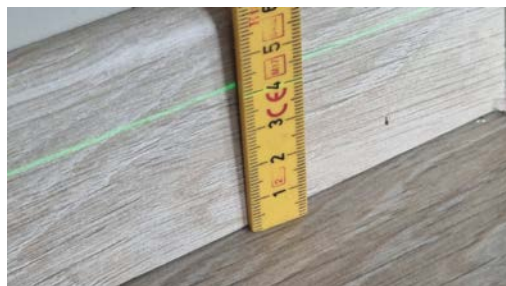
Kontroll av planavvik.

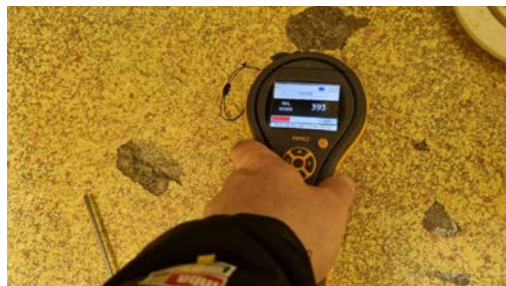
Det ble fuktmålt ved befarings, forhøyde fuktverdier ble registrert.

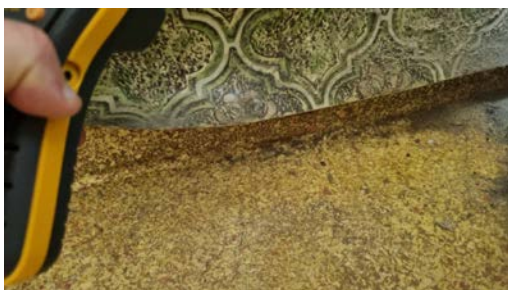
Våtromstapet har stedvis løsnet.

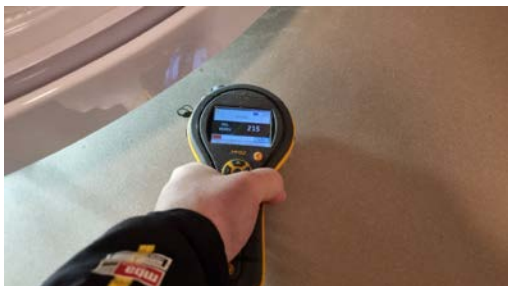
Det ble målt forhøyede fuktverdier. Dette kan skyldes restfukt i underlaget etter nylig legging, eller være et tegn på fukt fra underliggende konstruksjon.

Det ble registrert forhøyet fuktverdier.

Fuktutviklingen bør følges opp med nye målinger over tid for å avklare om fuktverdiene avtar, eller om det er behov for ytterligere undersøkelser og tiltak.

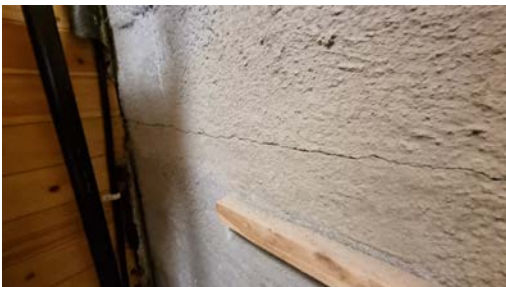
Grunnmuren har sprekkeformasjoner.

Sprekk/riss.

Det er registrert sprekker som per i dag fremstår som stabile. Det anbefales å overvåke tilstanden over tid for å sikre at sprekken ikke utvikler seg videre, noe som kan indikere bevegelser i konstruksjonen eller underliggende skader.

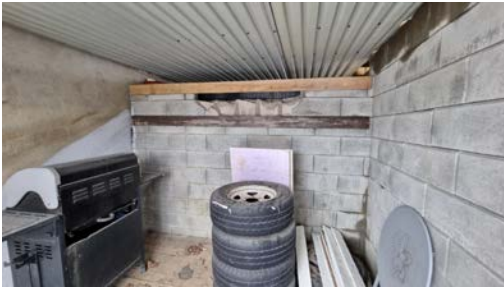
Det er registrert steiner med skader.

Det er steiner med skader

Utskifting av steiner med skader kan vurderes.
