Heiaveien 8, 8630 STORFORSHEIA

**Meget flott og påkostet enebolig  
med solide leieinntekter, lang  
solgang og garasje i  
barnevennlige omgivelser!**

# Tilstandsrapport

Befaringsdato: 30.04.2025

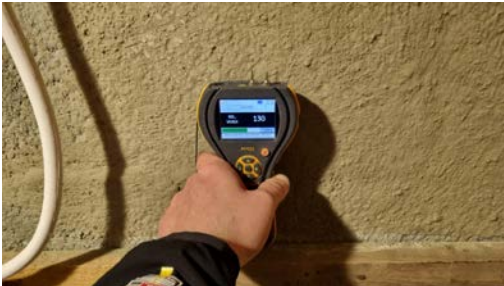
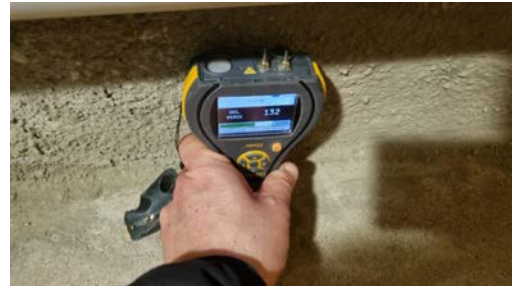
Boligen har innredede rom i sokkeletasjen. Det ble ikke registrert fuktskader/forhøyede fuktverdier ved stikkprøvetaking, men det kan ikke utelukkes at det finnes fuktskader i konstruksjonen. Innredede rom under terreng betraktes generelt som en risikokonstruksjon.

Ingen forhøyde fuktverdier ble registrert.

Overvåk tilstanden i innredede rom under terreng.

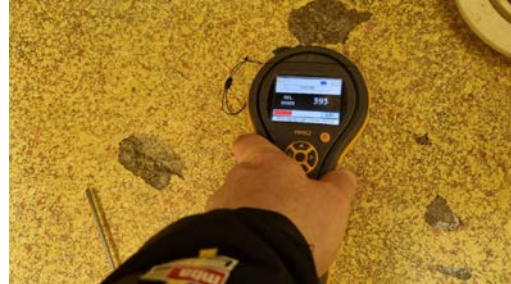
Det ble fuktmålt ved befarings, forhøyde fuktverdier ble registrert.

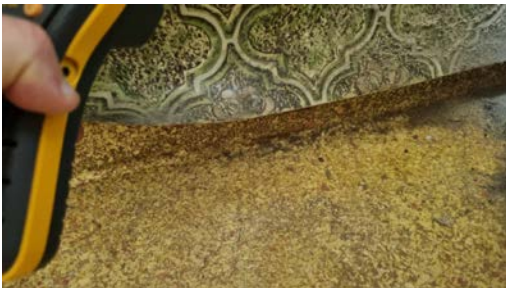
Våtromstapet har stedvis løsnet.

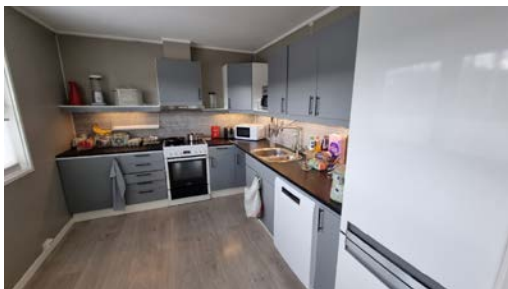
Oversiktsbilde av kjøkkeninnredning

Det bør påføres laminering på kantene for å beskytte benkeplaten mot slitasje og fukt.
