Enebolig
  Austre Kleppsvegen 46, 5283 FOTLANDSVÅG
  OSTERØY kommune
  # gnr. 101, bnr. 69

Befaringsdato: 19.11.2024 Rapportdato: 02.01.2025 Oppdragsnr.: 20489-1814 Referansenummer: QE1201

Autorisert foretak: 7-Fjellstakst AS Sertifisert Takstingeniør: Morten Soltvedt Vår ref:

Tilstandsrapport

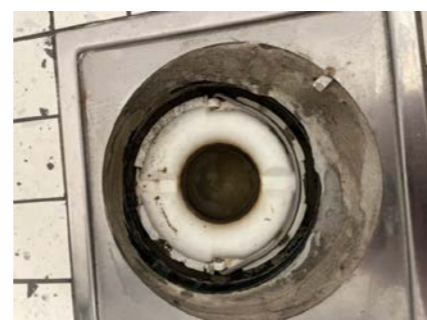
UNDERETASJE > BAD

Sluk er plassert i dusjnise
Fall til sluk fra øvrige lekkasjepunkt er sjekket med laser.
Overflate er sjekket for riss og bom i fuger/fliser, og terskel ved dør er kontrollert.

Sluk og membran fra 2024 er kontrollert
Årstall: 2024 Kilde: Egenerklæring

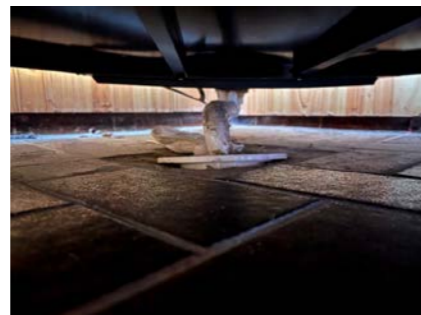
1 ETASJE > BAD

Sluk er plassert under kabinett med begrenset tilkomst.
Fall til sluk fra øvrige lekkasjepunkt er sjekket med laser.
Overflate er sjekket for riss og bom i fuger/fliser, og terskel ved dør er kontrollert.

- Våtrommet fungerer med dette avviket.

- Sluket må sjekkes og rengjøres jevnlig.

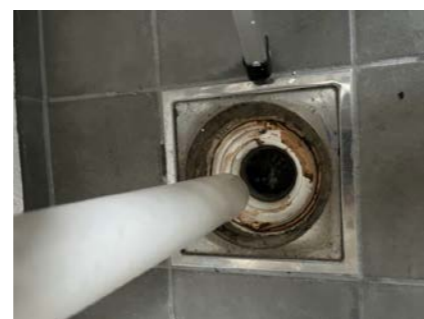
1 ETASJE > VASKEROM

Membran fra 2024 er kontrollert i sluk

Årstall: 2024 Kilde: Egenerklæring
